CarOnSale

Audi A4 Limousine

Differenzbesteuert (§25a UStG) · Fahrzeugstandort 93*** · Fahrzeug aufgenommen am 03.11.2026

10/2015	272.476km	LEISTUNG 190 PS	KRAFTSTOFF Diesel	GETRIEBE-TYP Schaltgetriebe	2

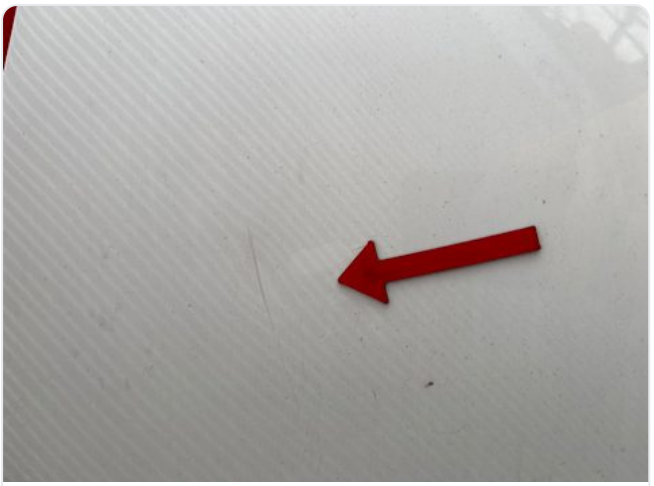
- Kotflügel vorne links (Verformung)
