Händlerfahrzeugbewertung

Hersteller	Typ	Modell
Volkswagen	Golf VIII Lim. GTI	2.0 TSI EU6d, GTI OPF, 2020 - 2024

VIN	Aufbau	Anzahl Türen	Antriebsart	KBA-Schlüssel
WVWZZZCD3RW117727	Lim. Schrägheck	5	Frontantrieb	0603/CMI

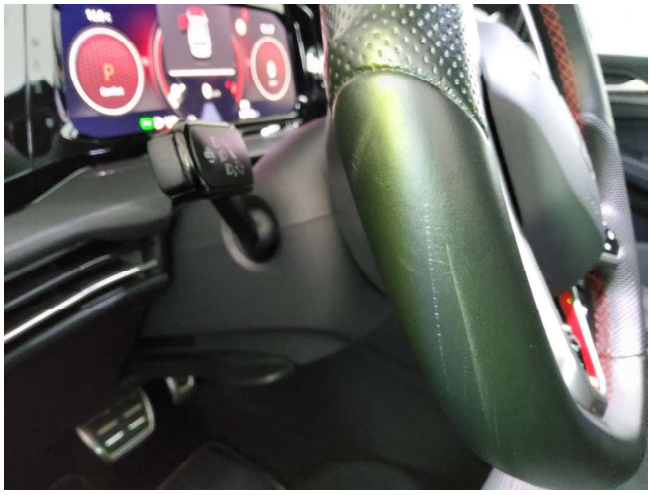
Lenkrad verkratzt (DEKRA)

Frontspoiler verschrammt (DEKRA)

LNR	Beschreibung - Reparaturart
1.	Lenkrad smartrepair
2.	Lenkrad verkratzt - Smart Repair
	Zwischensumme (Netto)

LNR	Beschreibung - Reparaturart
1.	Frontspoiler verschrammt - erneuern
2.	Inspektion - Fahrzeugabmeldung
3.	Sonstiger Auftrag - Erstellung Fahrzeugbilder
4.	Sonstiger Auftrag - Fahrzeugcheck
5.	Sonstiger Auftrag - HU / AU
6.	Sonstiger Auftrag - Pflegepaket GW3
7.	Sonstiger Auftrag - Rädereinlagerung
	Zwischensumme (Netto)
