# Ford Focus Business

Regelbesteuert (Deutschland) · Fahrzeugstandort 85*** · Fahrzeug aufgenommen am 13.11.2026

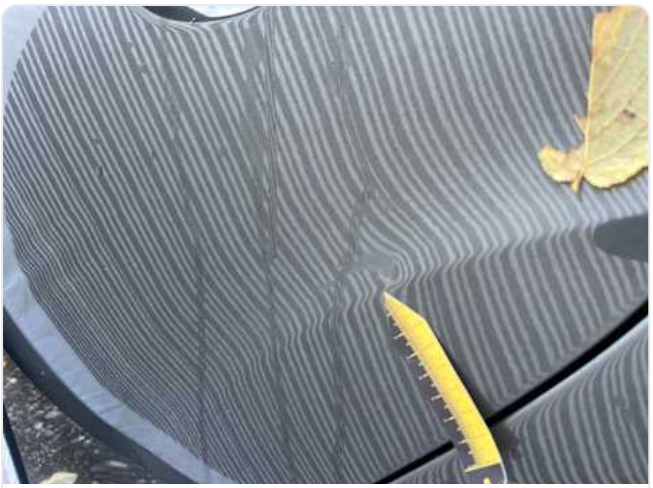
- Stoßstange vorne (Kratzer, Lackschaden)

- Motorhaube (Riss/Bruch)

- Türe hinten links (Lackschaden, Delle)

- Türe hinten rechts (Riss/Bruch)

- Stoßstange hinten (Kratzer, Lackschaden)

- Kotflügel vorne links (Verformung)

- Seitenteil hinten links (Verformung, Lackschaden, Kratzer)
