CarOnSale

Kia Ceed Dream Team

Differenzbesteuert (§25a UStG) · Fahrzeugstandort 06*** · Fahrzeug aufgenommen am 13.11.2026

Hinweise zum Zustandsbericht

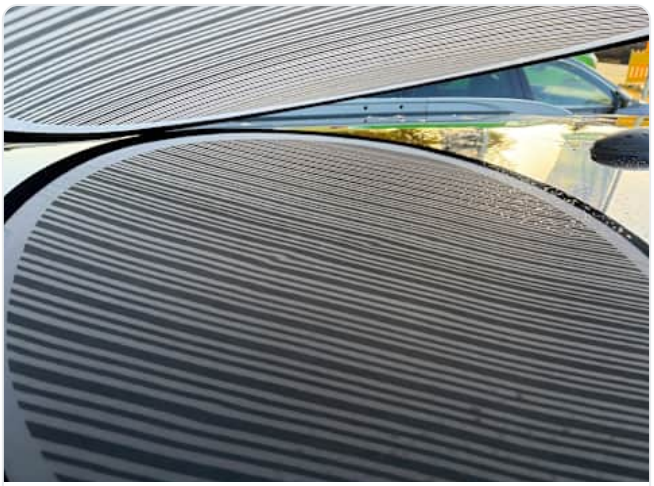
- Fahrertür (Anderer Schaden, Verformung): Unfallschaden

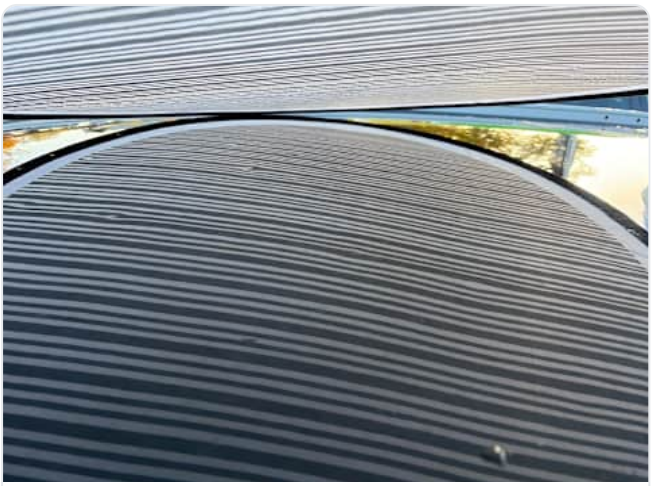
- Dach (Anderer Schaden): Hagelschaden
