CarOnSale

Toyota Yaris Edition

Differenzbesteuert (§25a UStG) · Fahrzeugstandort 21*** · Fahrzeug aufgenommen am 13.11.2026

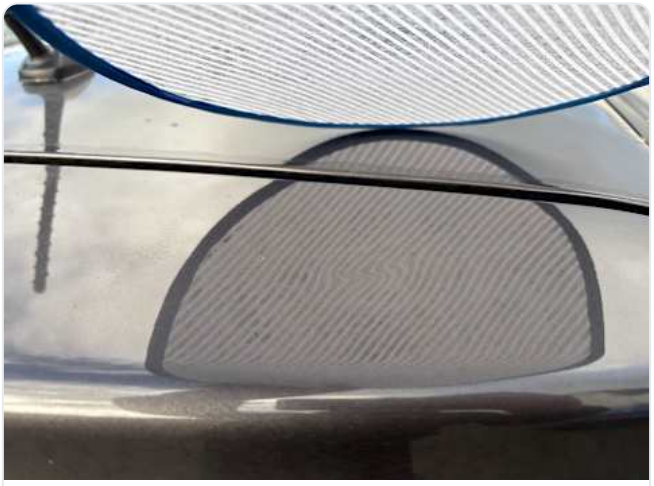
- Stoßstange hinten (Lackschaden)
