# Mercedes-Benz X 350 d 4Matic Doppelkabine Edition Progressive

Regelbesteuert (Deutschland) · Fahrzeugstandort 78*** · Fahrzeug aufgenommen am 11.11.2026

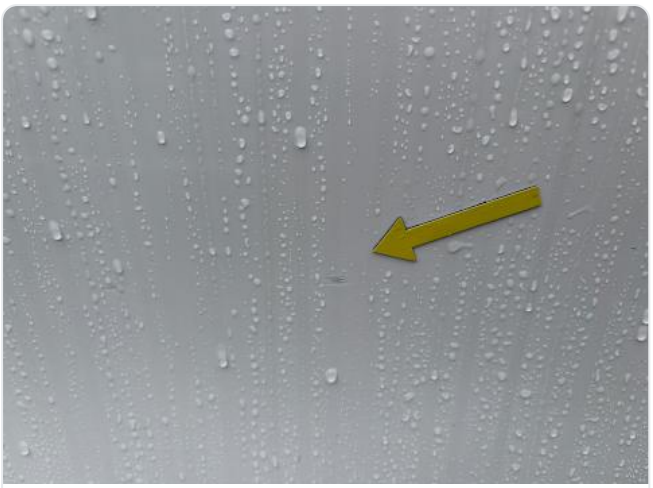
- Stoßstange vorne (Kratzer)

- Türe hinten links (Kratzer)

- Stoßstange hinten (Delle)

- Schweller rechts (Kratzer)

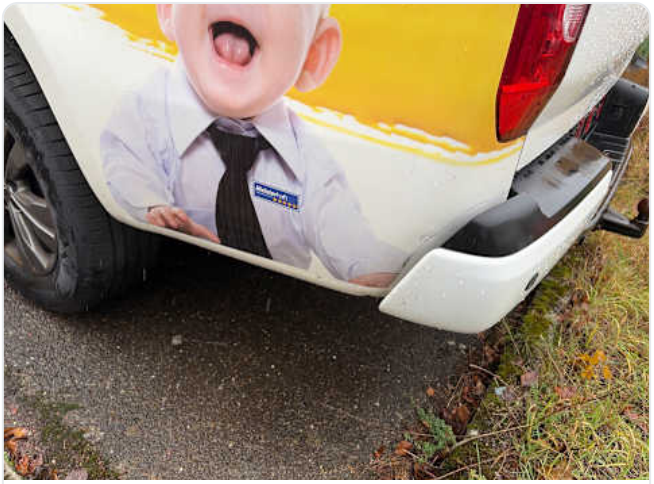
- Schweller rechts (Kratzer)

- Kotflügel vorne rechts (Delle)

- Seitenteil hinten links (Kratzer, Delle)

- Seitenteil hinten rechts (Delle)
