CarOnSale

Audi A3

Differenzbesteuert (§25a UStG) · Fahrzeugstandort 26*** · Fahrzeug aufgenommen am 11.11.2026

03/1997	284.830km	LEISTUNG 101 PS	KRAFTSTOFF Benzin	GETRIEBE-TYP Schaltgetriebe	5

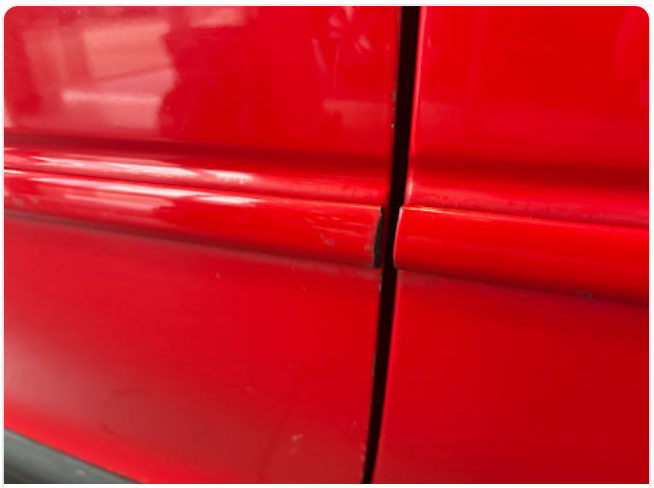
- Stoßstange vorne (Kratzer)

- Fahrertür (Kratzer)

- Beifahrertür (Delle, Kratzer)

- Stoßstange hinten (Kratzer, Riss/Bruch)

- Kotflügel vorne links (Spaltmaße ungenau)

- Kotflügel vorne rechts (Rost)

- Heckklappe (Kratzer)

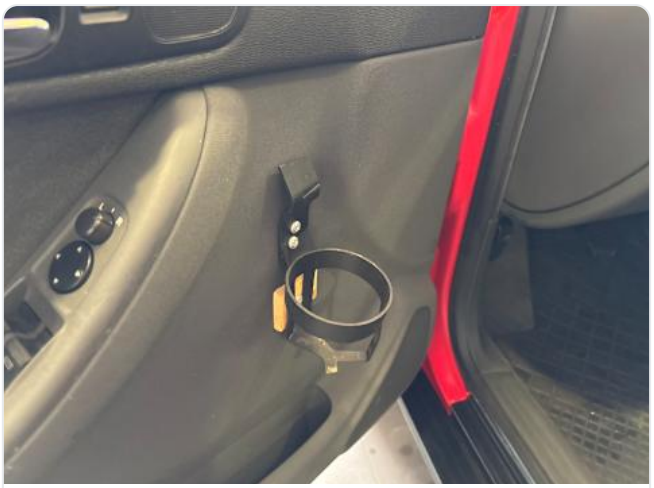
- Innenraum (Verschleiß)
