CarOnSale

Volkswagen Amarok Comfortline 4Motion DoubleCab

Regelbesteuert (Deutschland) · Fahrzeugstandort 57*** · Fahrzeug aufgenommen am 29.10.2026

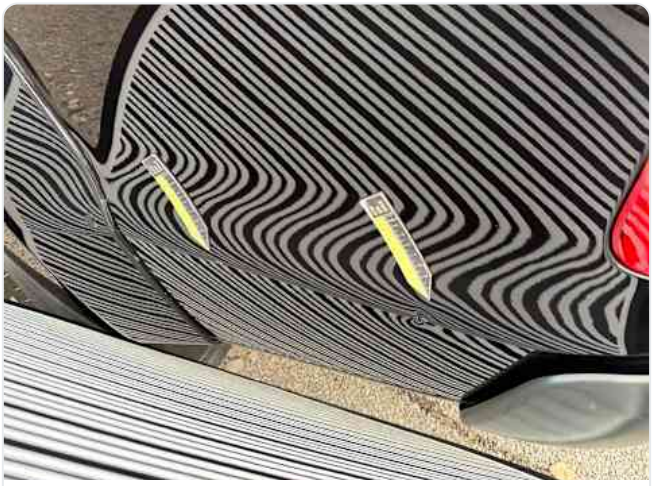
- Türe hinten rechts (Delle)
