CarOnSale

Mercedes-Benz 311/314/316 CDI RWD L2

Regelbesteuert (Deutschland) · Fahrzeugstandort 39*** · Fahrzeug aufgenommen am 10.11.2026

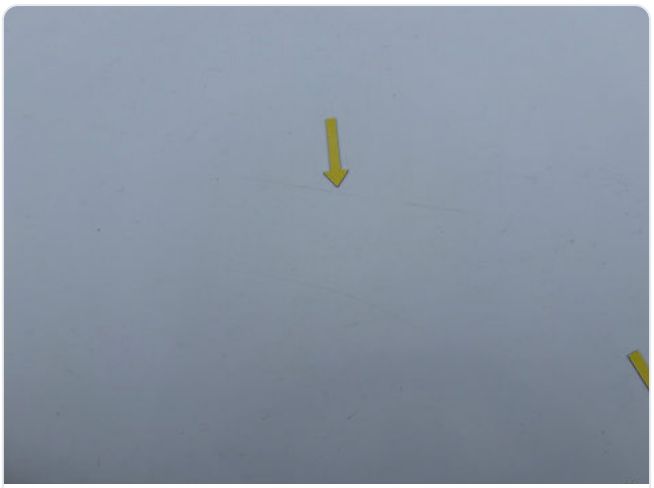
- Stoßstange vorne (Kratzer)

- Motorhaube (Kratzer)

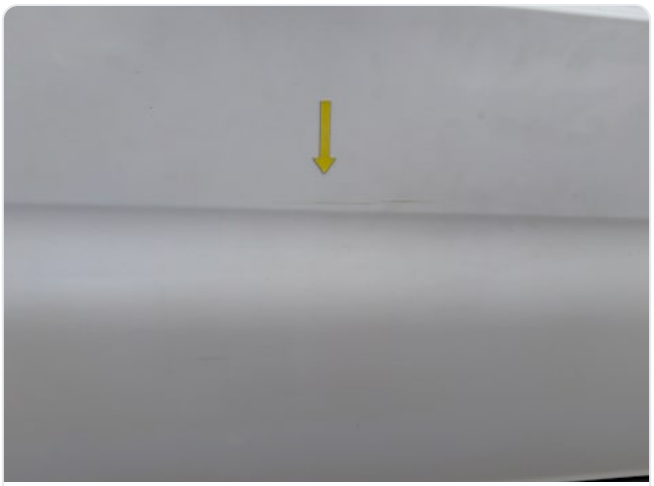
- Motorhaube (Kratzer)

- Beifahrertür (Kratzer)

- Türe hinten rechts (Kratzer)
