CarOnSale

# BMW 325 d

Differenzbesteuert (§25a UStG) · Fahrzeugstandort 34*** · Fahrzeug aufgenommen am 28.10.2026

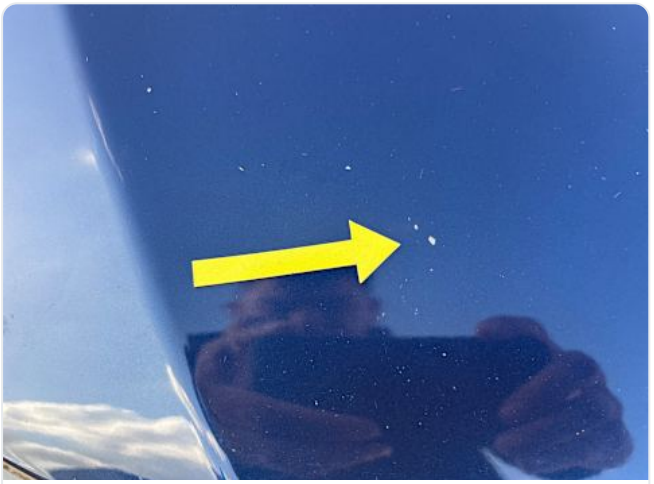
- Stoßstange vorne (Kratzer)

- Scheinwerfer (links) (Blind)

- Scheinwerfer (rechts) (Blind)

- Motorhaube (Steinschlag)

- Fahrertür (Kratzer)

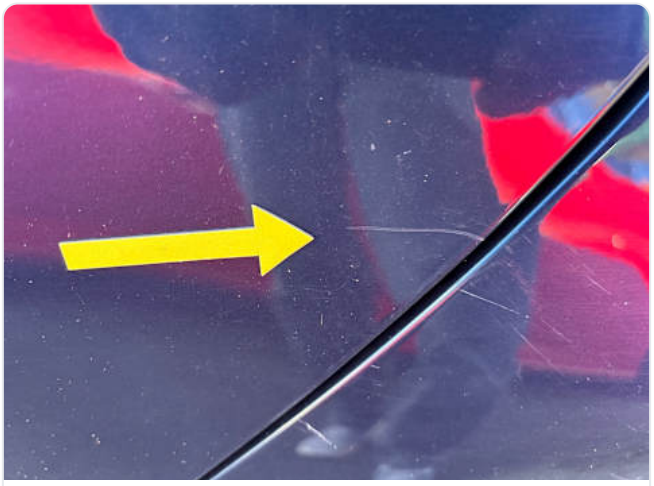
- Fahrertür (Kratzer)

- Beifahrertür (Kratzer)

- Türe hinten links (Kratzer)

- Stoßstange hinten (Kratzer)

- Kotflügel vorne rechts (Kratzer)

- Seitenteil hinten links (Kratzer)

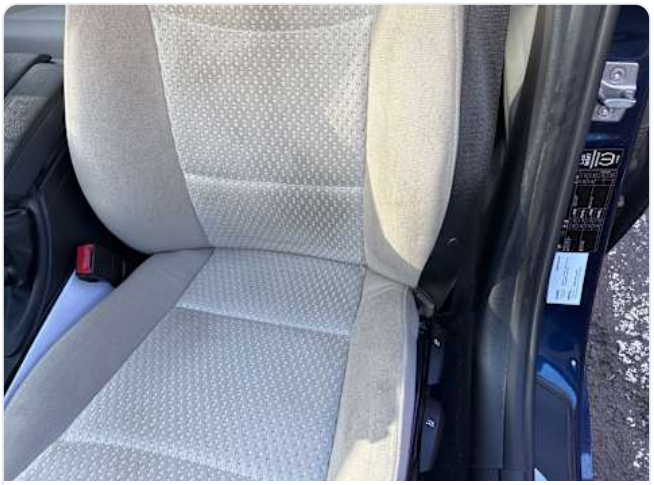
- Innenraum (Verschmutzung)

- Innenraum (Verschleiß)
