CarOnSale

BMW 120 d Sport Line

Differenzbesteuert (§25a UStG) · Fahrzeugstandort 48*** · Fahrzeug aufgenommen am 22.09.2026

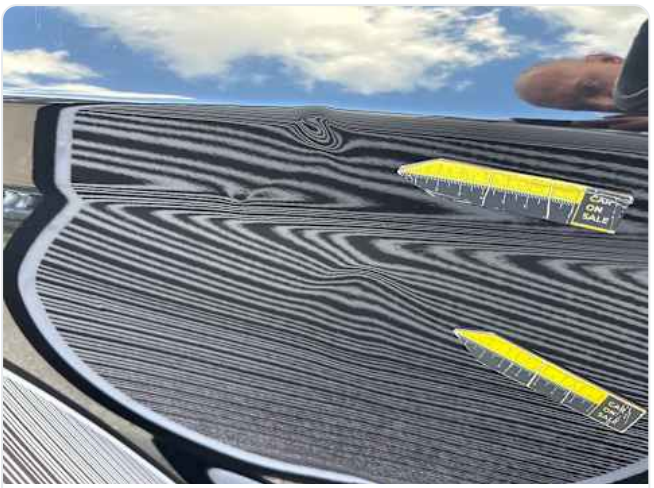
- Stoßstange vorne (Kratzer, Verformung)

- Motorhaube (Kratzer)

- Rad (Kratzer)

- Beifahrertür (Delle, Kratzer, Verformung)

- Dach (Delle)

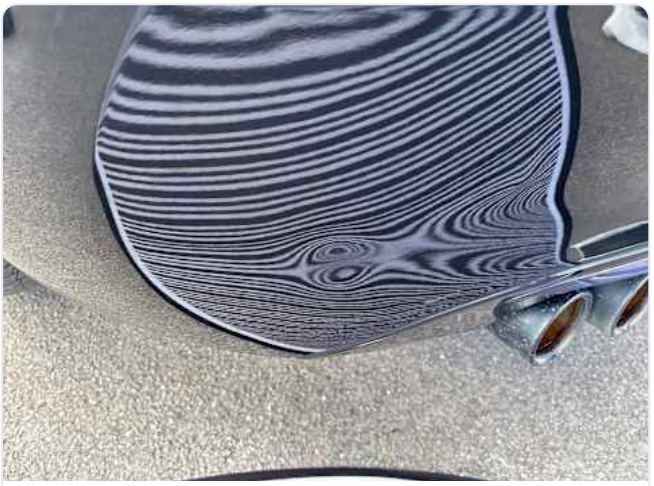
- Dach (Kratzer)

- Stoßstange hinten (Kratzer)

- Stoßstange hinten (Delle)

- Seitenteil hinten links (Delle)

- Seitenteil hinten rechts (Lackschaden)

- Heckklappe (Kratzer)
