CarOnSale

Peugeot Traveller Business VIP L2

Differenzbesteuert (§25a UStG) · Fahrzeugstandort 48*** · Fahrzeug aufgenommen am 27.10.2026

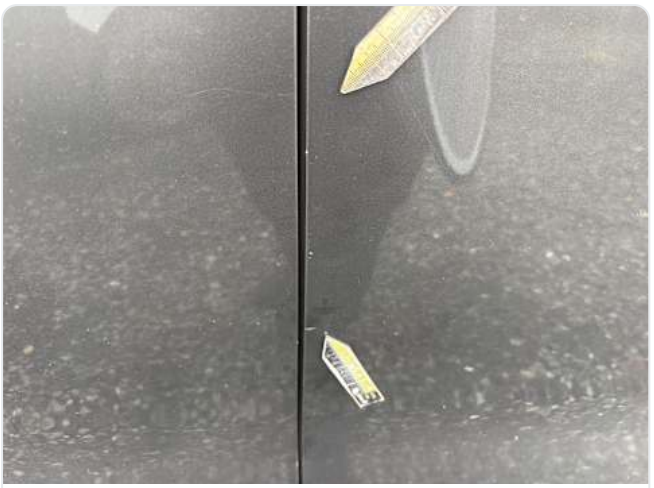
- Motorhaube (Steinschlag)

- Fahrertür (Kratzer)

- Beifahrertür (Kratzer)

- Türe hinten links (Kratzer)

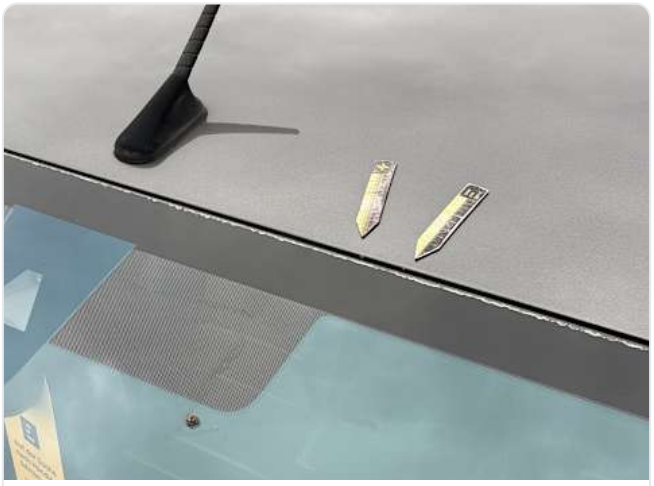
- Türe hinten rechts (Kratzer)

- Dach (Steinschlag)

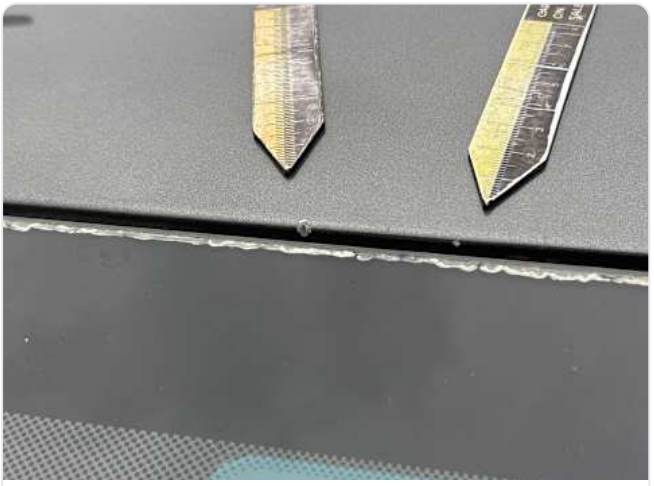
- Dach (Steinschlag)

- Seitenteil hinten links (Kratzer)

- Seitenteil hinten links (Delle)
