CarOnSale

BMW 540 i

Differenzbesteuert (§25a UStG) · Fahrzeugstandort 31*** · Fahrzeug aufgenommen am 21.09.2026

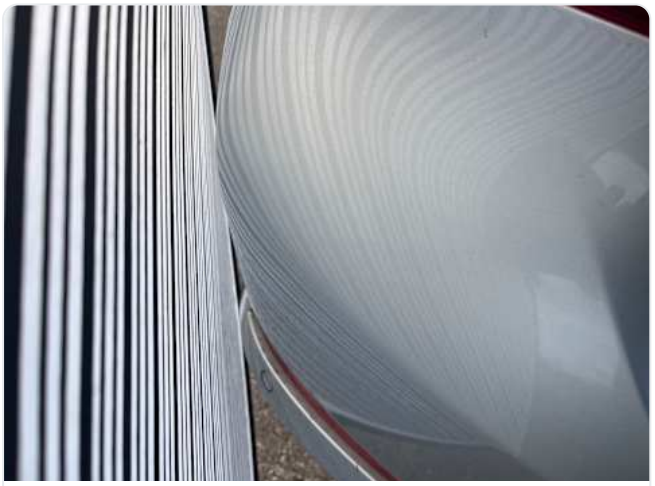
- Motorhaube (Delle)
