CarOnSale

Mercedes-Benz GLA 200

Differenzbesteuert (§25a UStG) · Fahrzeugstandort 09*** · Fahrzeug aufgenommen am 10.11.2026

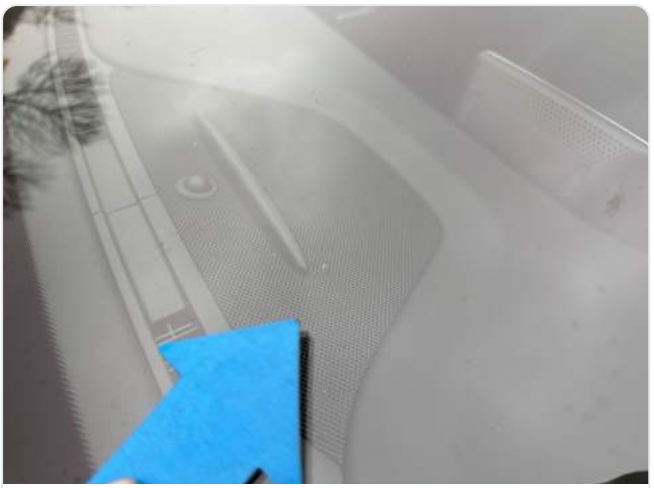
- Stoßstange vorne (Kratzer)

- Scheinwerfer (links) (Steinschlag)

- Windschutzscheibe (Steinschlag)

- Fahrertür (Lackschaden, Kratzer)

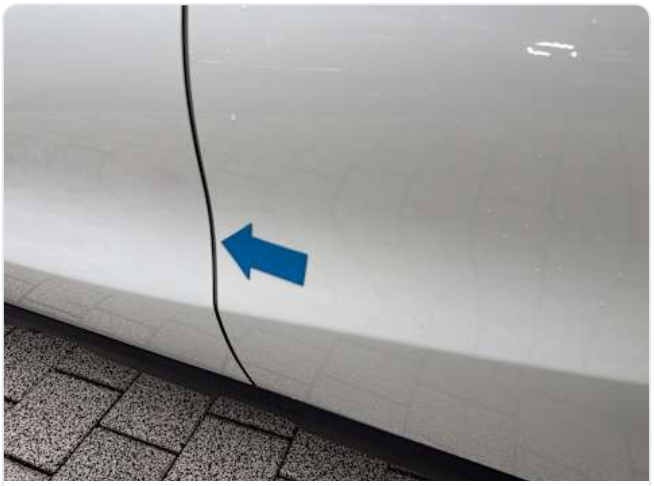
- Fahrertür (Lackschaden, Kratzer)

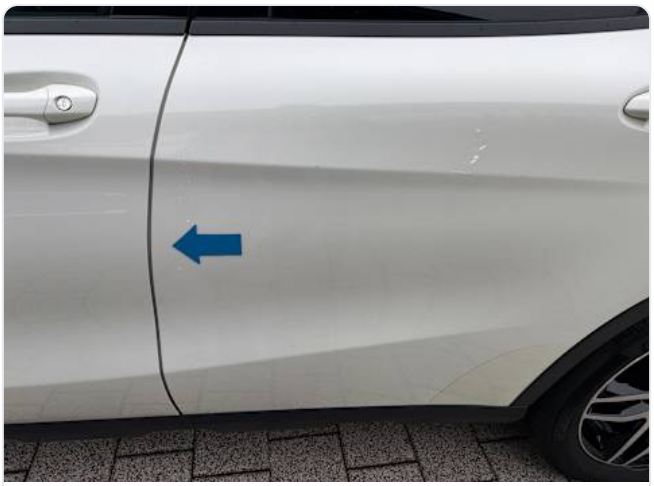
- Fahrertür (Lackschaden, Kratzer)

- Türe hinten links (Kratzer, Lackschaden)

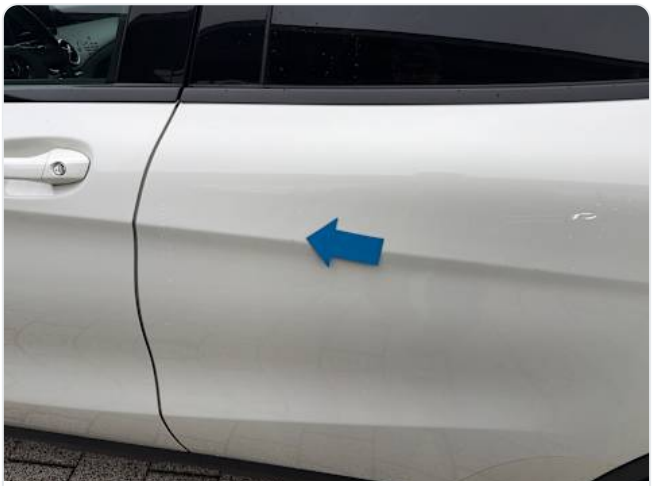
- Türe hinten links (Kratzer, Lackschaden)

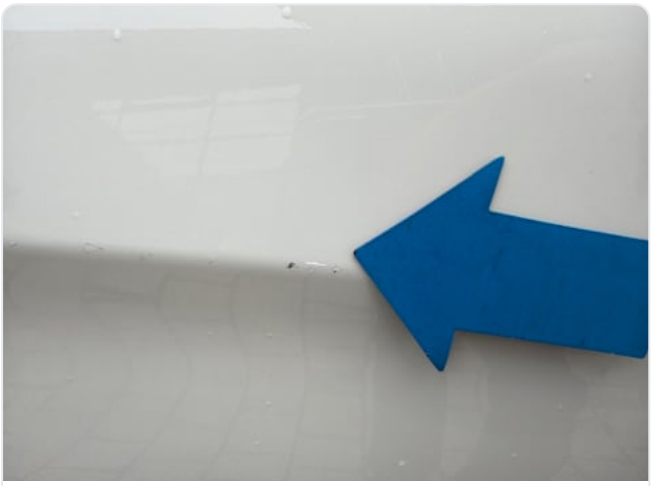
- Türe hinten links (Kratzer, Lackschaden)

- Türe hinten rechts (Delle)

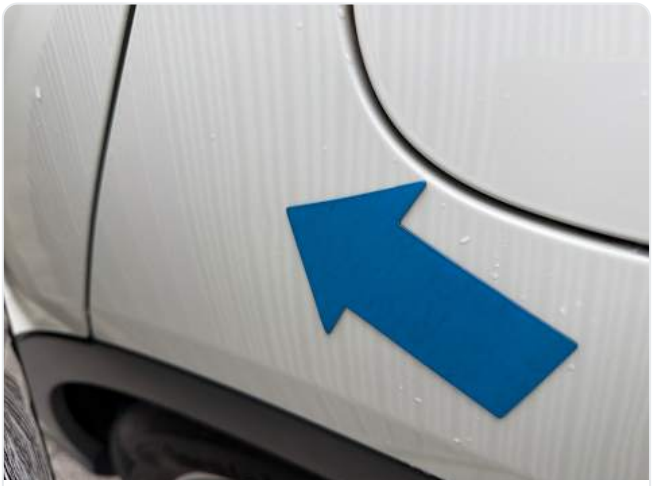
- Seitenteil hinten links (Delle, Kratzer, Lackschaden)

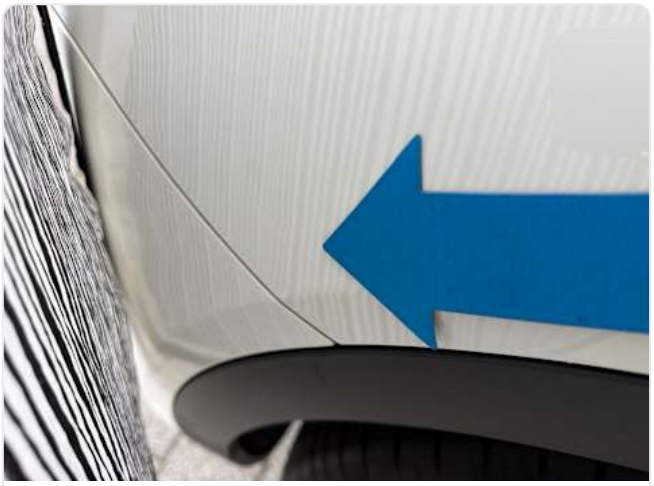
- Seitenteil hinten links (Delle, Kratzer, Lackschaden)

- Seitenteil hinten rechts (Delle)

- Heckklappe (Lackschaden, Kratzer)
