Zustandsbericht / Minderwertgutachten

FIN **WV2ZZZ7HZJH127562**

Erstzulassung	03.04.2018	Fahrzeugart	Transporter
Hersteller	VW	Typ / Verkaufsbez.	Multivan DSG Kurz Comfortline
Aufbauart	Van	Türen	5
Sitzplätze	6	Fahrzeug-Ident.-Nr.	WV2ZZZ7HZJH127562
Maße Länge/Breite/Höhe	4904 / 1904 / 1950 (mm)	Achsen / angetr. Achsen	2 / 1
Radstand (mm)	3000	zul. Gesamtmasse	3080 kg
HSN / TSN	0603 / BUP	Schlüssel-Nr.	20525977
Km-Stand abgelesen	140920	Nächste HU §29 StVZO	05 / 2027
Energiequelle / Kraftstoff	Diesel	Zylinderanzahl	4 / Reihenmotor
Leistung (kW)	150	Hubraum (ccm)	1968
Schadstoffklasse:	EURO6;W;PI/CI; M, N1 I	Getriebe	Automatik /
Felgen	Leichtmetall	Farbe	Indium grey-metallic (R7H)
Polster / Farbe	Stoff / Anthrazit

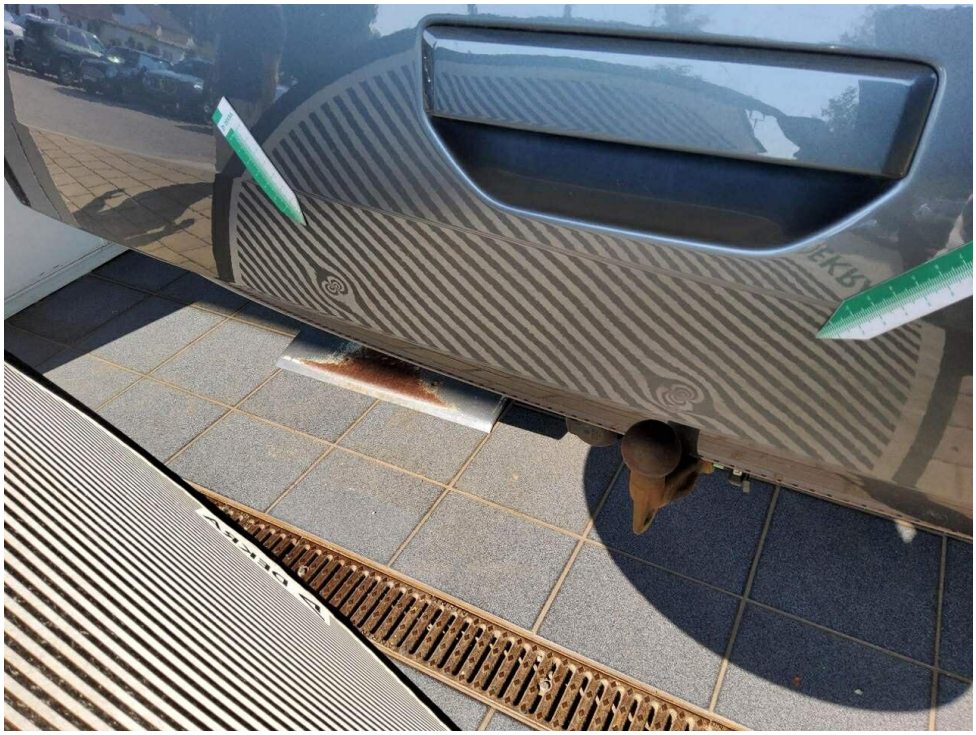
4. 1x Alufelge der Winterräder mit Materialabtrag angeschrammt, erneuern (Bild 30)
5. Ölservice + Inspektion fällig, erneuern (Bild 31)
6. Stoßfänger vorne Lackierung, zerkratzt, smart repair (Bild 22)

7. Tür vorne links, deformiert, instandsetzen und lackieren mit Lackaufbau (Bild 21)
8. Seitenteil hinten links, korrodiert, instandsetzen und lackieren mit Lackaufbau (Bild 23)

9. Tür hinten links, korrodiert, instandsetzen und lackieren mit Lackaufbau (Bild 24, 25)
10. Heckklappe, deformiert, instandsetzen und lackieren mit Lackaufbau (Bild 20)

Bild 20 : Heckklappe, deformiert, instandsetzen und lackieren mit Lackaufbau

Bild 21 : Tür vorne links, deformiert, instandsetzen und lackieren mit Lackaufbau

Bild 22 : Stoßfänger vorne Lackierung, zerkratzt, smart repair

Bild 23 : Seitenteil hinten links, korrodiert, instandsetzen und lackieren mit Lackaufbau

Bild 24 : Tür hinten links, korrodiert, instandsetzen und lackieren mit Lackaufbau

Bild 25 : Tür hinten links, korrodiert, instandsetzen und lackieren mit Lackaufbau

Bild 26 : Motorraum Stirnwand Dämmung Tierbiss

Bild 27 : Tirefit Flasche abgelaufen

Bild 28 : Seitenverkleidungen hinten rechts gerissen und zerkratzt

Bild 29 : Seitenverkleidungen hinten rechts gerissen und zerkratzt

Bild 30 : 1x Alufelge der Winterräder mit Materialabtrag angeschrammt

Bild 31 : Ölservice + Inspektion fällig
