Volkswagen Golf Sportsvan Comfortline BMT/Start-Stop

Differenzbesteuert (§25a UStG) · Fahrzeugstandort 49*** · Fahrzeug aufgenommen am 04.11.2026

Hinweise zum Zustandsbericht

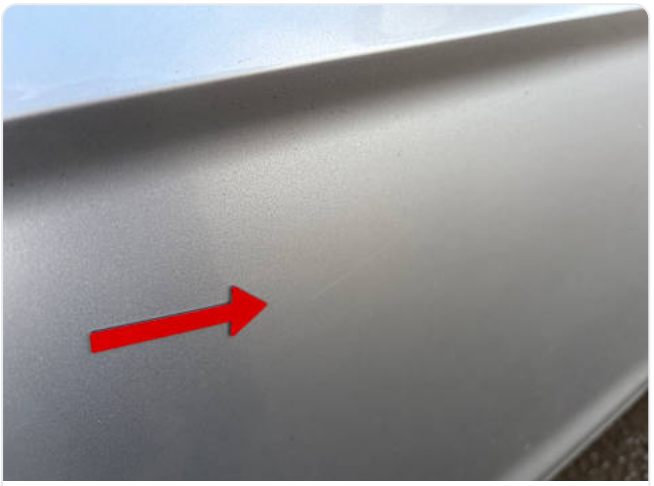
- Scheinwerfer (rechts) (Kratzer)

- Fahrertür (Kratzer)

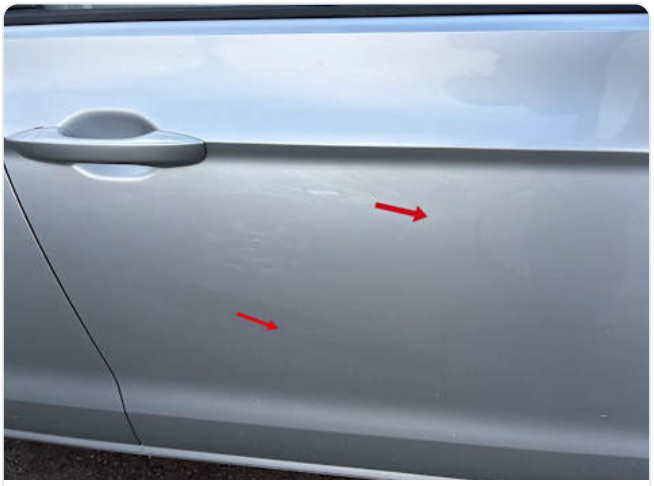
- Beifahrertür (Kratzer)

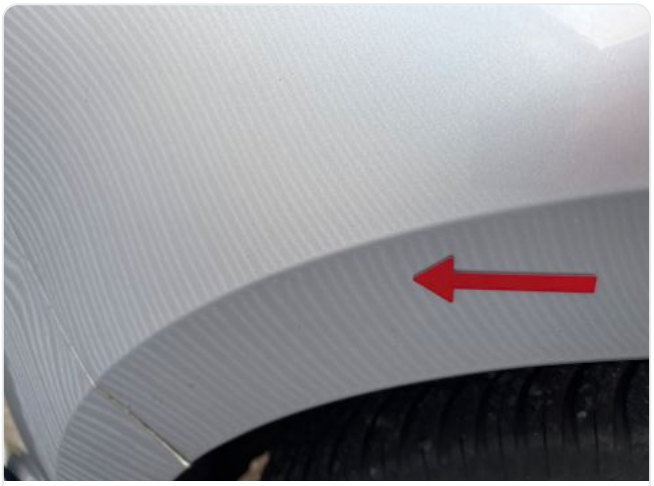
- Schweller links (Verformung)

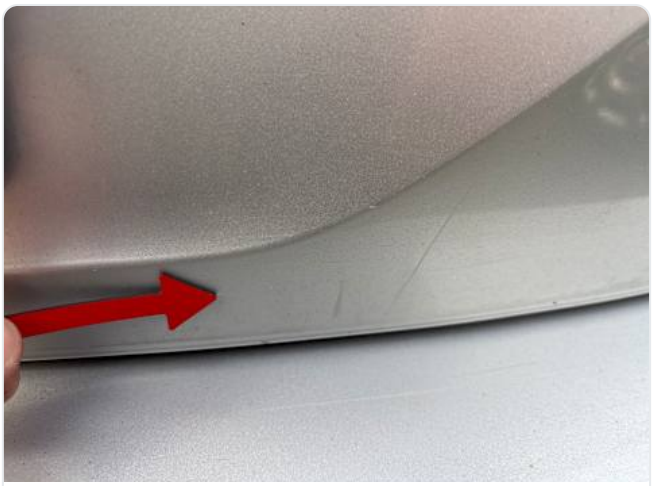
- Seitenteil hinten links (Kratzer, Delle)

- Seitenteil hinten rechts (Kratzer, Delle)
