BMW
4 Gran Coupe (G26N)

Besichtigung	Datum	04.11.2026

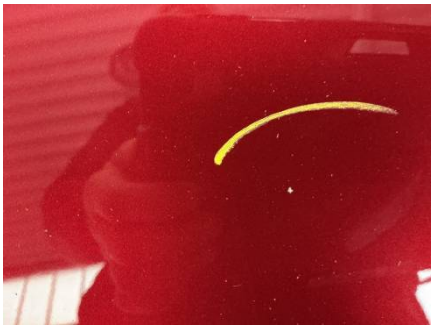
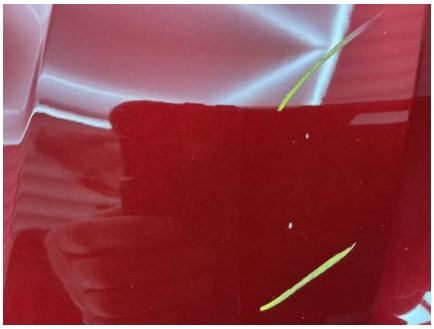
11 **Stoßfänger vorne**

Art der Beschädigung: Kl. Steinschläge, Art der Reparatur: Gebrauchsspur
