CarOnSale

Volkswagen Sharan Highline

Regelbesteuert (Deutschland) · Fahrzeugstandort 92*** · Fahrzeug aufgenommen am 03.11.2026

06/2017	109.483km	LEISTUNG 220 PS	KRAFTSTOFF Benzin	GETRIEBE-TYP Automatikgetriebe	1

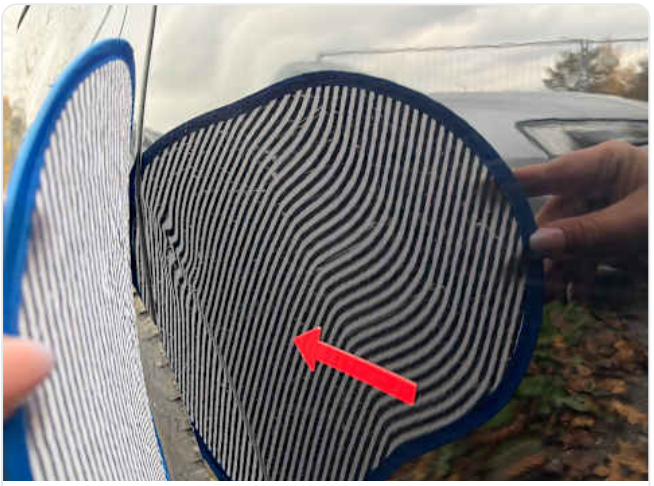
- Fahrertür (Lackschaden)
