CarOnSale

BMW xDrive 40 d M Sport

Regelbesteuert (Deutschland) · Fahrzeugstandort 60*** · Fahrzeug aufgenommen am 11.11.2026

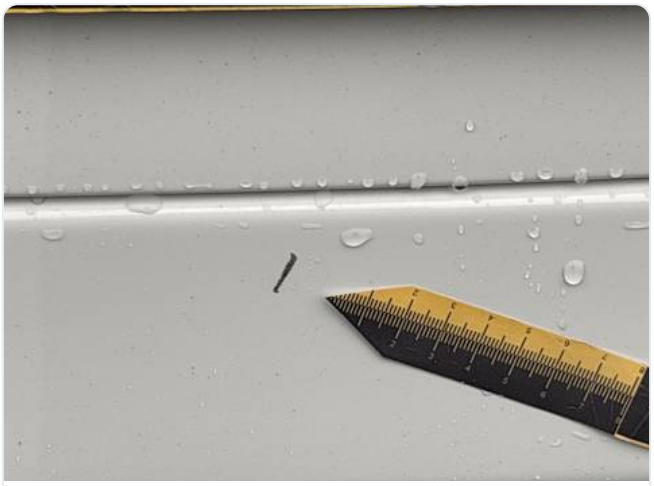
- Türe hinten rechts (Lackschaden)
