CarOnSale

Volkswagen Golf Comfortline

Differenzbesteuert (§25a UStG) · Fahrzeugstandort 73*** · Fahrzeug aufgenommen am 03.11.2026

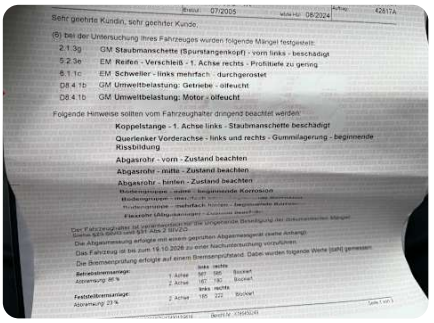
Sehr geehrte Kundin, sehr geehrter Kunde,
Koppelstange - 1. Achse links - Staubmanschette beschädigt
Querlenker Vorderachse - links und rechts - Gummilagerung - beginnende Rissbildung
Abgasrohr - vorn - Zustand beachten
Abgasrohr - mitte - Zustand beachten
Abgasrohr - hinten - Zustand beachten

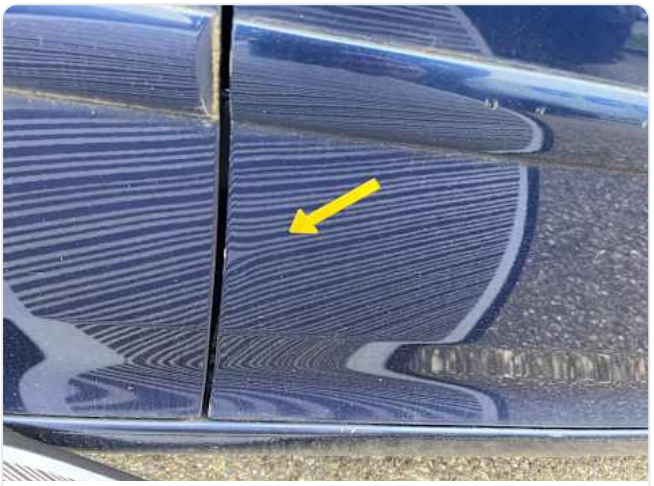
- Fahrertür (Delle, Kratzer)

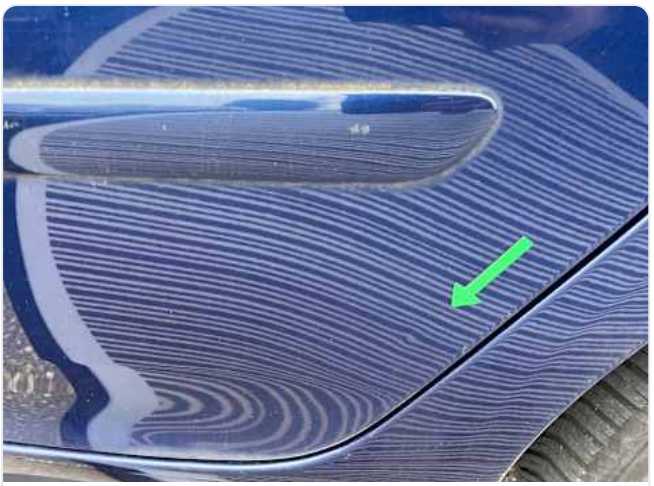
- Beifahrertür (Delle)

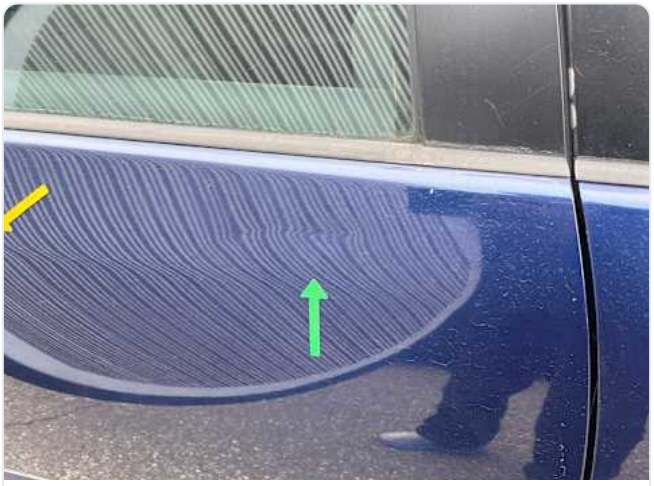
- Türe hinten links (Delle, Kratzer)

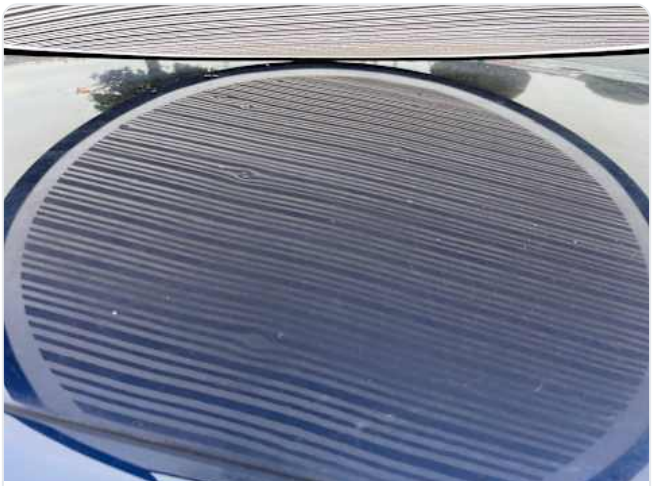
- Türe hinten rechts (Delle)

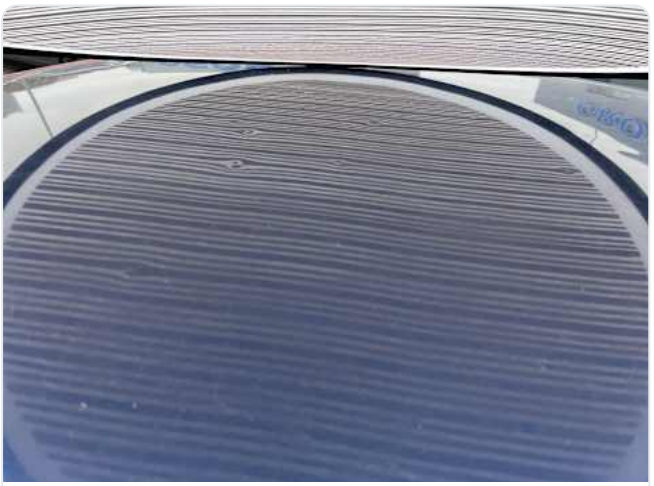
- Dach (Delle)

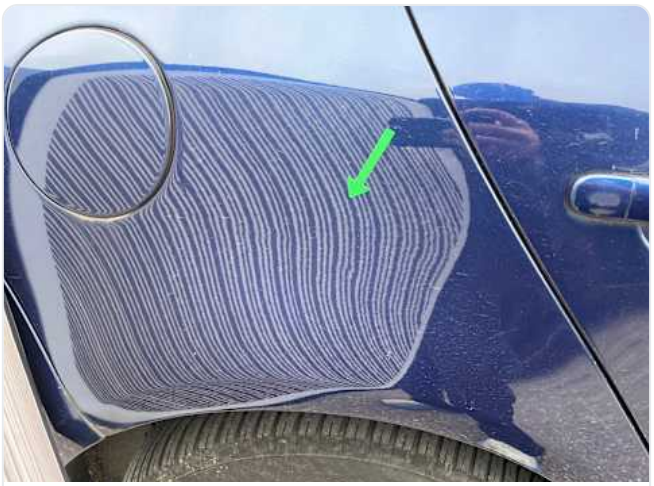
- Kotflügel vorne rechts (Delle)

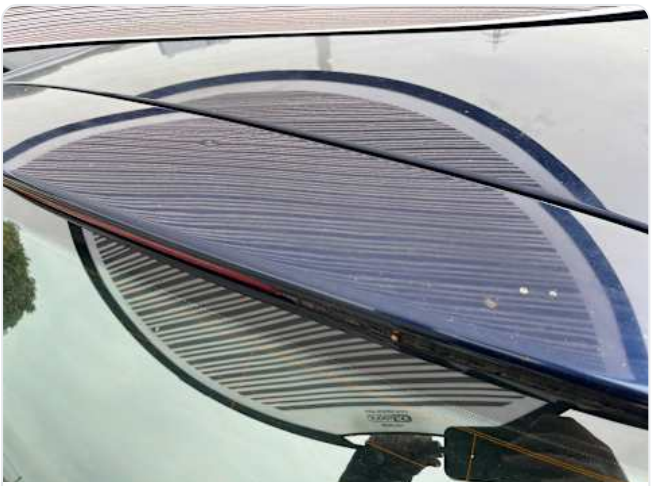
- Heckklappe (Rost, Delle)
