CarOnSale

BMW 330 e Sport Line

Regelbesteuert (Deutschland) · Fahrzeugstandort 26*** · Fahrzeug aufgenommen am 03.11.2026

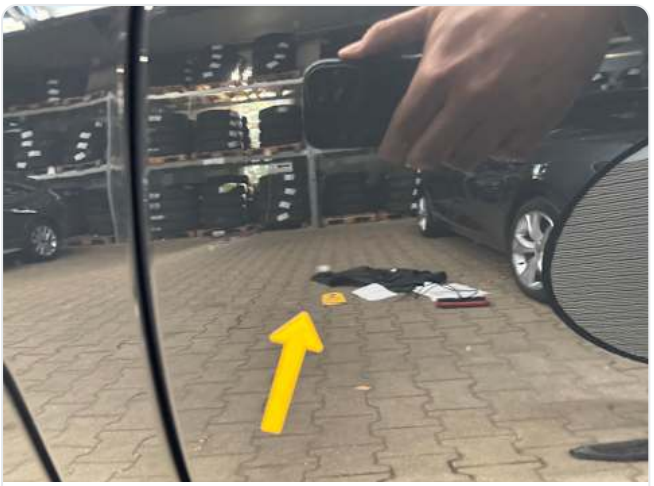
- Motorhaube (Steinschlag)
