CarOnSale

Volkswagen Golf Trendline

Differenzbesteuert (§25a UStG) · Fahrzeugstandort 04*** · Fahrzeug aufgenommen am 06.11.2026

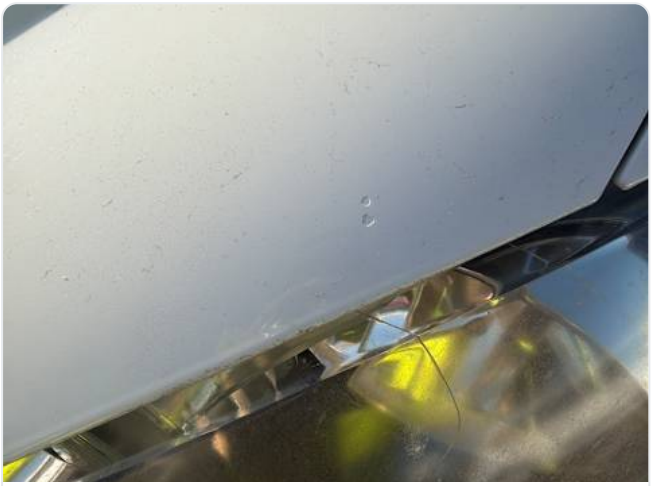
- Stoßstange vorne (Unsachgemäß instand gesetz, Lackschaden, Kratzer, Riss/Bruch)
