CarOnSale

Toyota Proace

Regelbesteuert (Deutschland) · Fahrzeugstandort 26*** · Fahrzeug aufgenommen am 15.10.2026

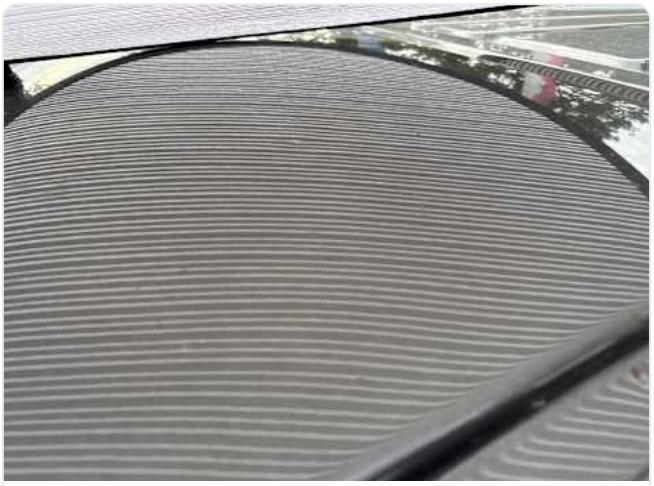
- Fahrertür (Kratzer)
