MG HS (09.2024->) 1.5 T GDI 125 KW COMFORT MOTOR 1,5 LTR. - 125 KW TURBO 5-TÜRIG

VIN: LSJW94391SG023197

Bewertungsdetails

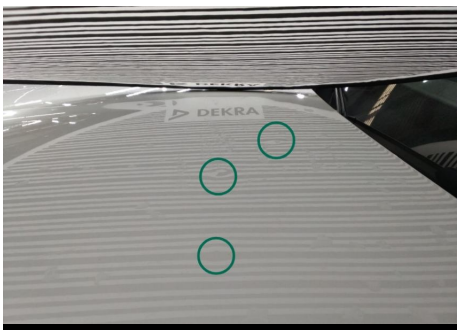
Stoßfänger / Vorne / Kratzer

Motorhaube / - / Delle

003	Motorhaube / - [1]	Delle	Reparieren

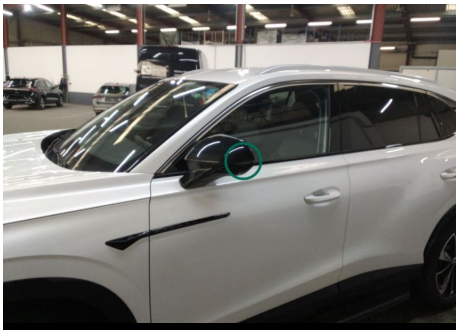
Motorhaube / - / Delle

Außenspiegelkappe / Links / Kratzer

004	Außenspiegelkappe / Links	Kratzer	Lackieren

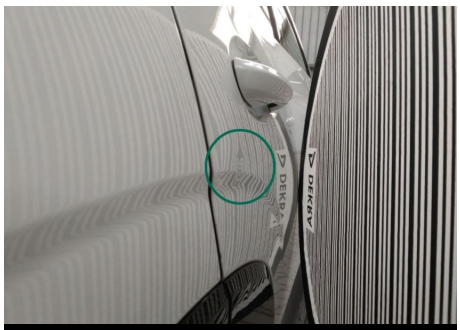
Seitenwand / Unten Hinten Links / Delle

Tür / Hinten Rechts / Delle

007	Seitenwand / Unten Hinten Links Mit Fenster : Nein	Delle	Smart Repair

008	Tür / Hinten Rechts [2]	Delle	Reparieren

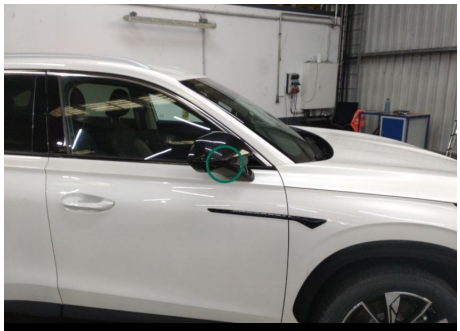
Säule / Hinten Rechts / Delle

Außenspiegelkappe / Rechts / Kratzer

Blinker / Rechts / Kratzer

009	Säule / Hinten Rechts [3]	Delle	Reparieren

010	Außenspiegelkappe / Rechts	Kratzer	Lackieren

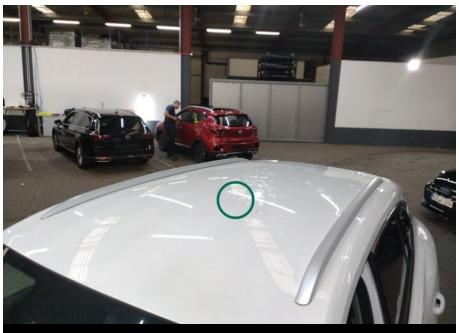
Blinker / Rechts / Kratzer

Kotflügel / Vorne Rechts / Kratzer

Dach / - / Delle

011	Blinker / Rechts	Kratzer	Ersetzen

012	Kotflügel / Vorne Rechts	Kratzer	Polieren
