CarOnSale

Volkswagen Caddy Life

Regelbesteuert (Deutschland) · Fahrzeugstandort 37*** · Fahrzeug aufgenommen am 12.11.2026

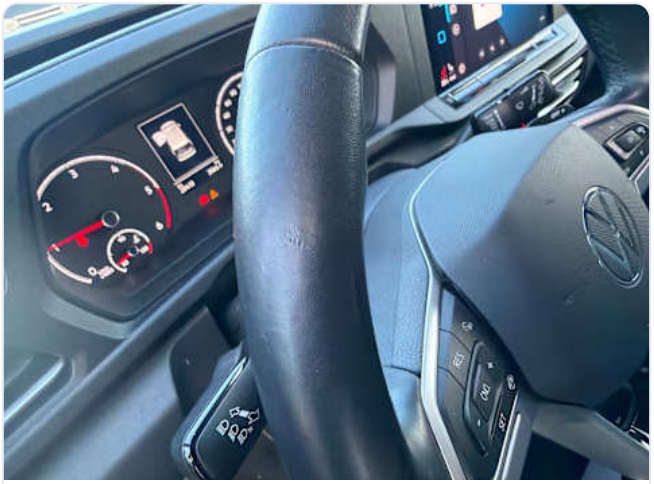
- Innenraum (Verschmutzung, Verschleiß)
