CarOnSale

Volvo XC60 Momentum AWD

Differenzbesteuert (§25a UStG) · Fahrzeugstandort 74*** · Fahrzeug aufgenommen am 05.11.2026

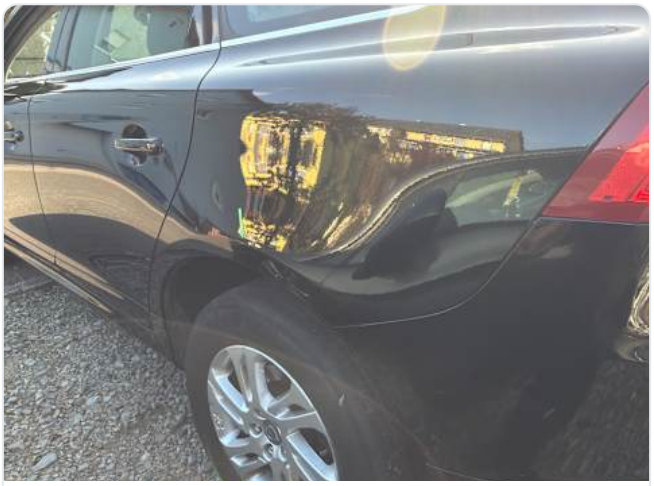
- Stoßstange hinten (Kratzer, Delle)

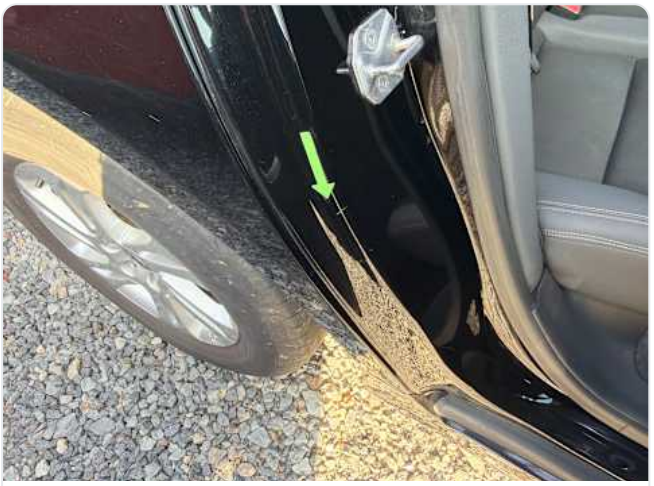
- Seitenteil hinten rechts (Kratzer)

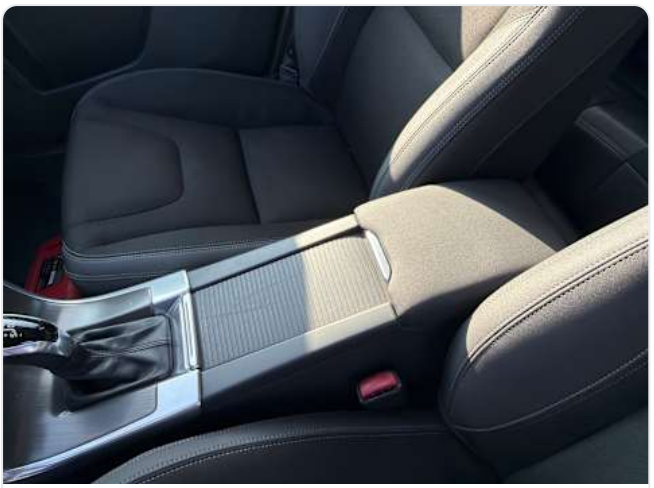
- Innenraum (Verschleiß, Kratzer)
