Fahrzeugdaten

Händlerfahrzeugbewertung

Hersteller / Typ: Volkswagen T-Cross Life

VIN: WVGZZZC1ZPY072436
Kilometerstand: 57.076 km
Erstzulassung: 27.10.2023
Anzahl Halter lt. Kunde: keine Angabe
Anzahl Halter lt. Zulbesch. II: keine Angabe

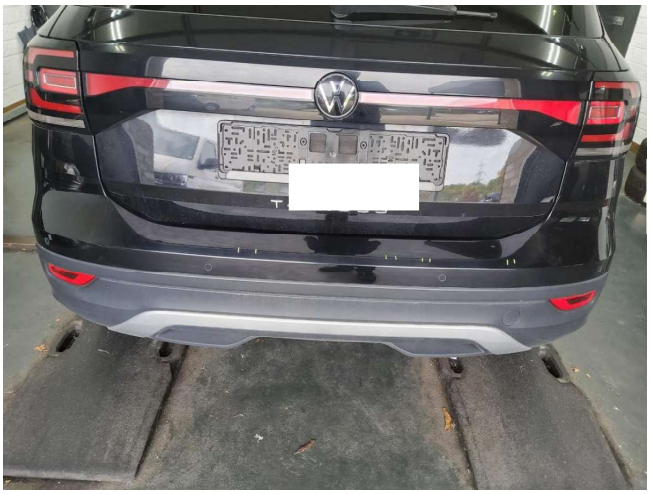
Stoßfänger hinten Lackierung, verschrammt, smart repair (DEKRA)

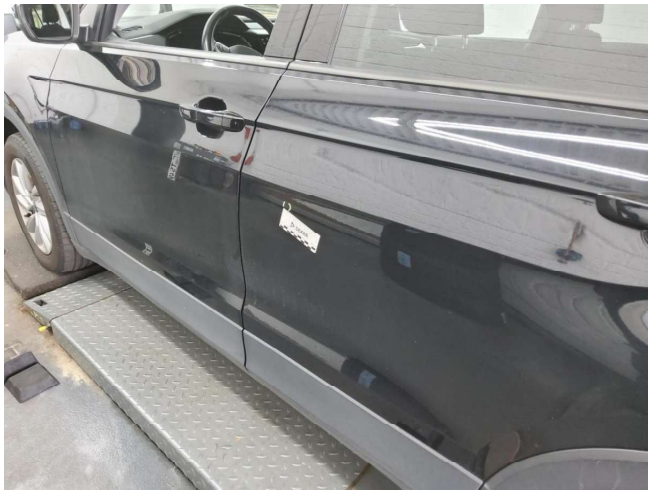
Optischer Zustand	
LNR	**Beschreibung - Reparaturart**
1.	Bordbuch/Mappe
2.	Heckscheibe verkratzt, Minderwert
3.	Seitenteil hinten links, eingedellt - smart repair
4.	Stoßfänger hinten Lackierung, verschrammt - smart repair
5.	Tür hinten links, eingedellt - Gebrauchsspur
	Zwischensumme (Netto)

Seitenteil hinten links, eingedellt, smart repair (DEKRA)

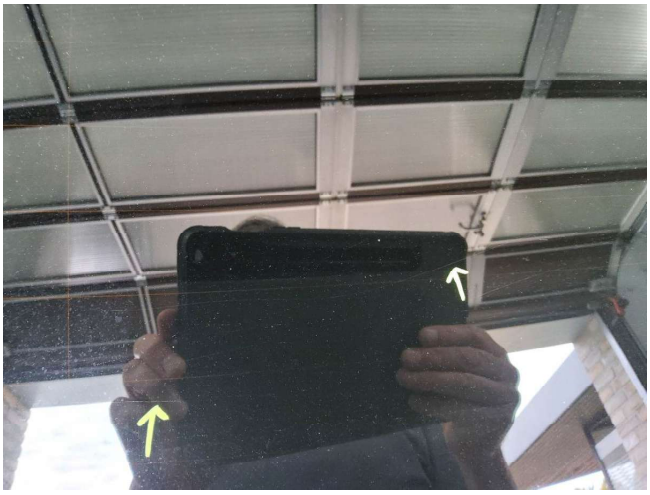
Heckscheibe verkratzt, Minderwert (DEKRA)

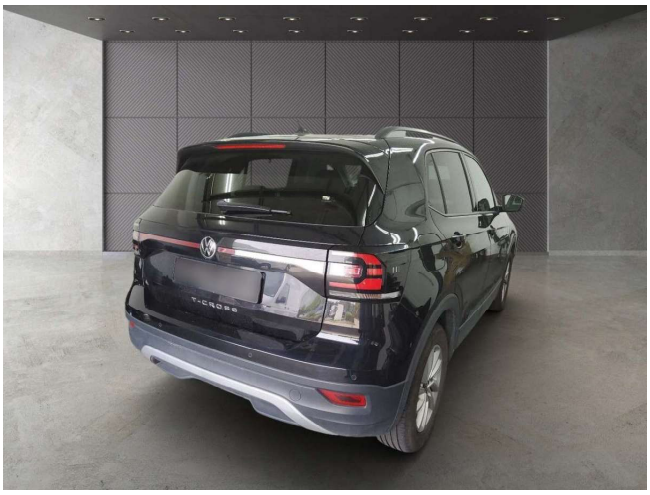
Heckscheibe verkratzt, Minderwert (DEKRA)
