CarOnSale

Opel Vivaro Kasten L1H1 2,7t

Regelbesteuert (Deutschland) · Fahrzeugstandort 48*** · Fahrzeug aufgenommen am 12.10.2026

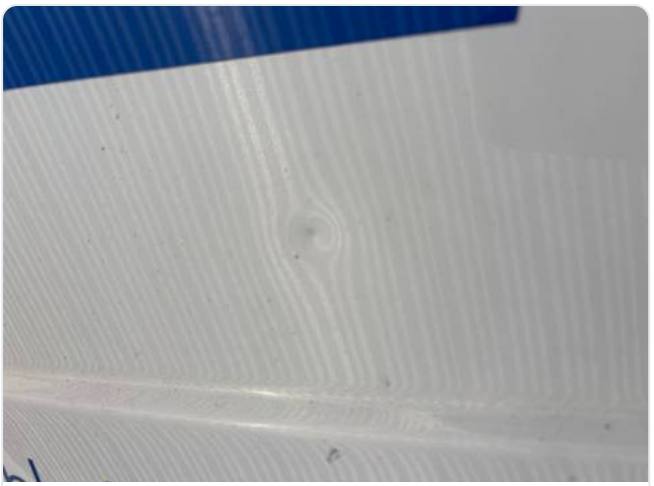
- Seitenteil hinten links (Kratzer)
