CarOnSale

Volkswagen Polo Goal

Differenzbesteuert (§25a UStG) · Fahrzeugstandort 74*** · Fahrzeug aufgenommen am 04.11.2026

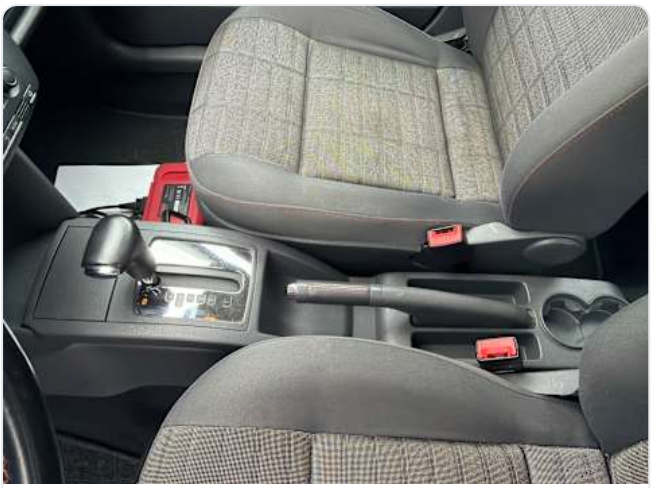
- Innenraum (Verschleiß, Kratzer)
