CarOnSale

Mazda 3 Homura

Regelbesteuert (Österreich) · Fahrzeugstandort 91*** · Fahrzeug aufgenommen am 03.11.2026

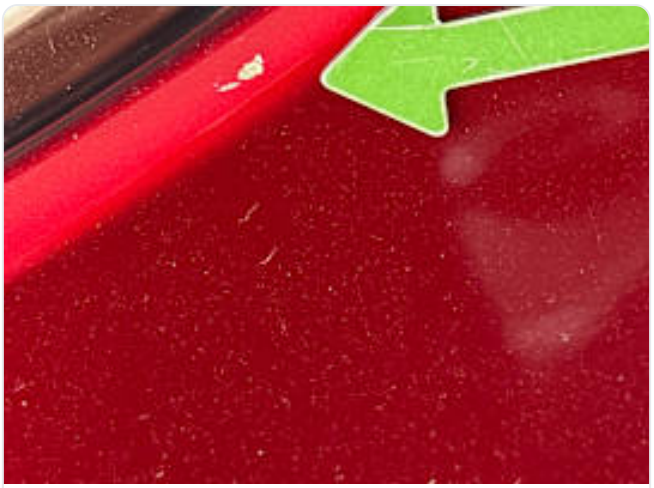
- Fahrertür (Kratzer)

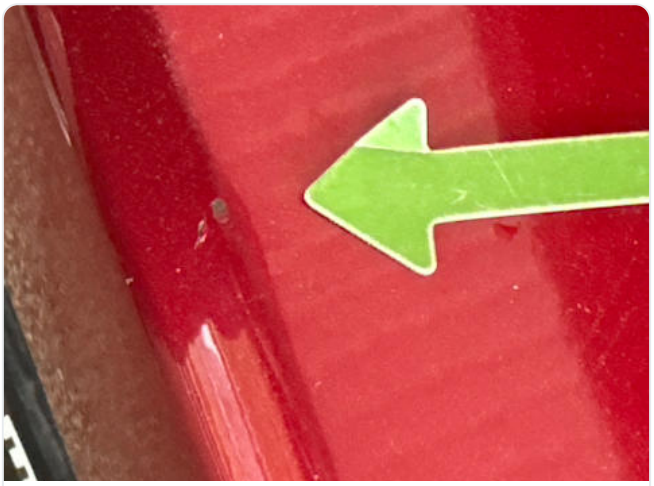
- Türe hinten rechts (Kratzer)

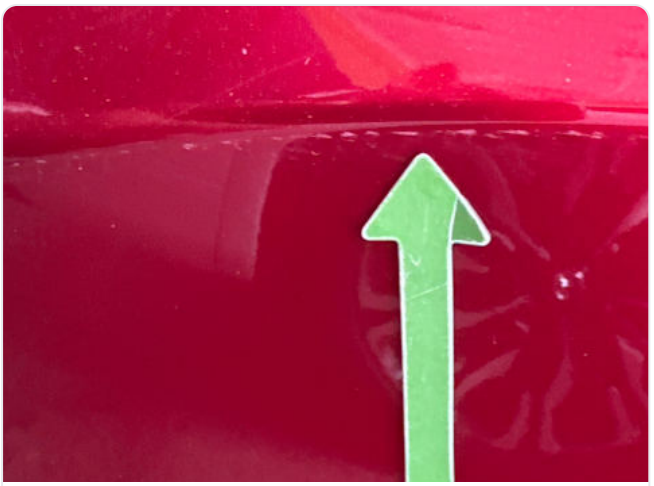
- Stoßstange hinten (Lackschaden)
