CarOnSale

Volkswagen Polo Style

Differenzbesteuert (§25a UStG) · Fahrzeugstandort 83*** · Fahrzeug aufgenommen am 27.10.2026

04/2011	145.874km	LEISTUNG 86 PS	KRAFTSTOFF Benzin	GETRIEBE-TYP Schaltgetriebe	3

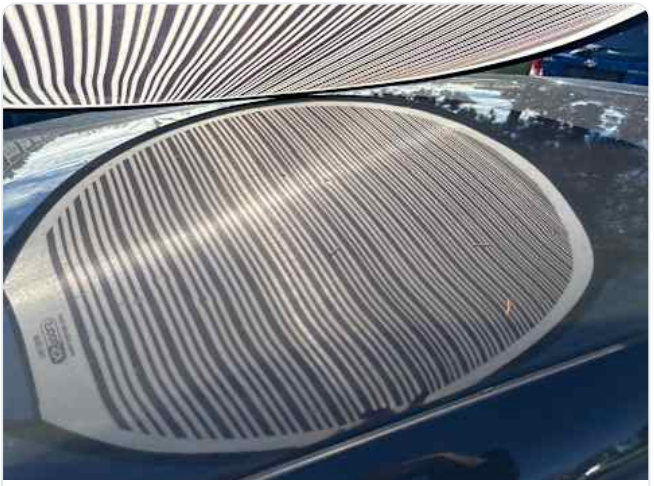
- Türe hinten links (Delle, Rost)

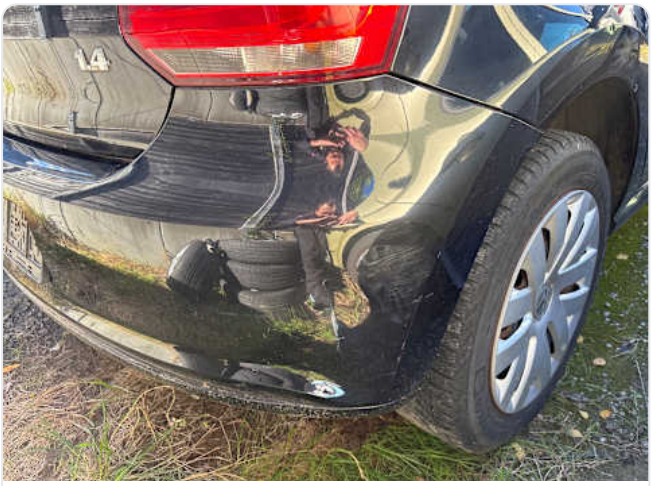
- Stoßstange hinten (Kratzer)

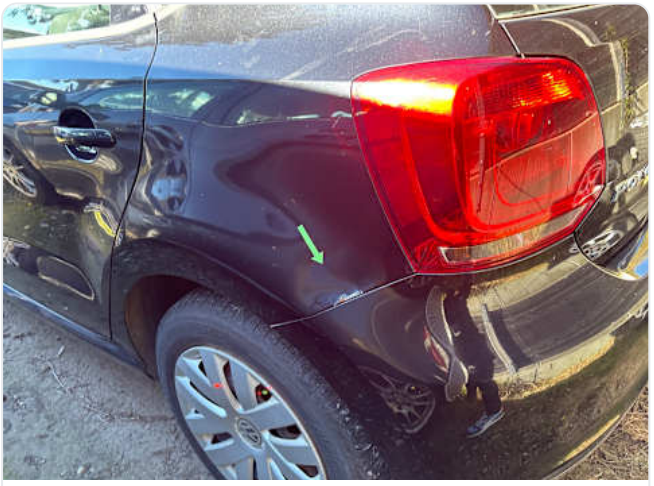
- Seitenteil hinten links (Rost, Verformung)
