CarOnSale

Mazda CX-5 Exclusive-Line 2WD

Differenzbesteuert (§25a UStG) · Fahrzeugstandort 91*** · Fahrzeug aufgenommen am 27.10.2026

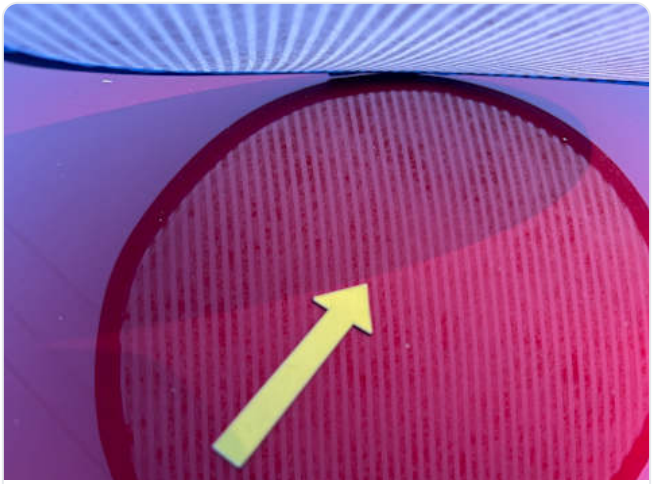
- Motorhaube (Delle)

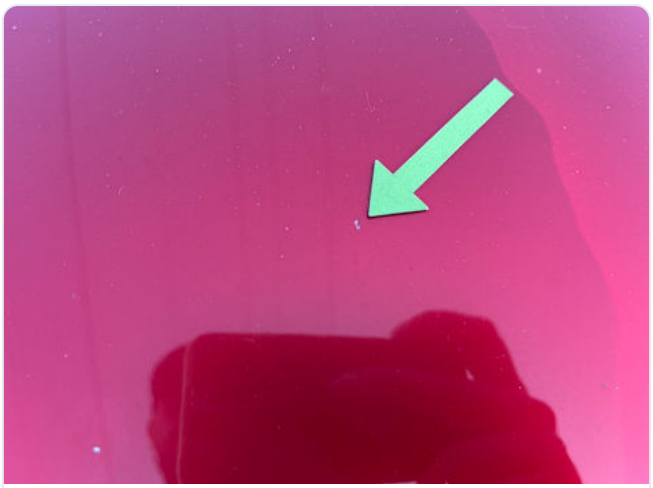
- Motorhaube (Delle)

- Motorhaube (Lackschaden, Steinschlag)

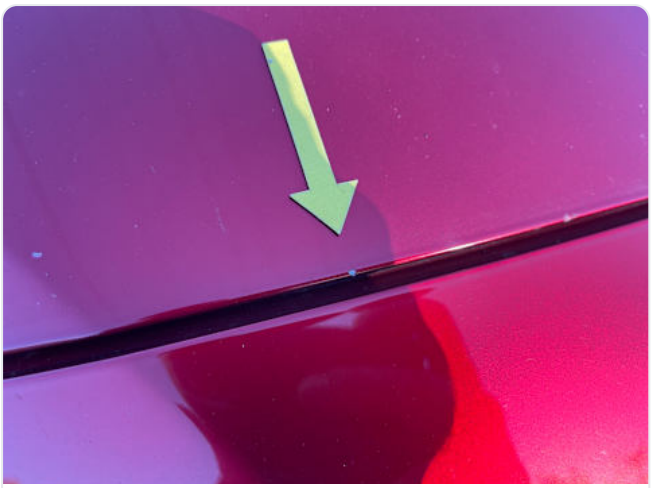
- Motorhaube (Lackschaden, Steinschlag)

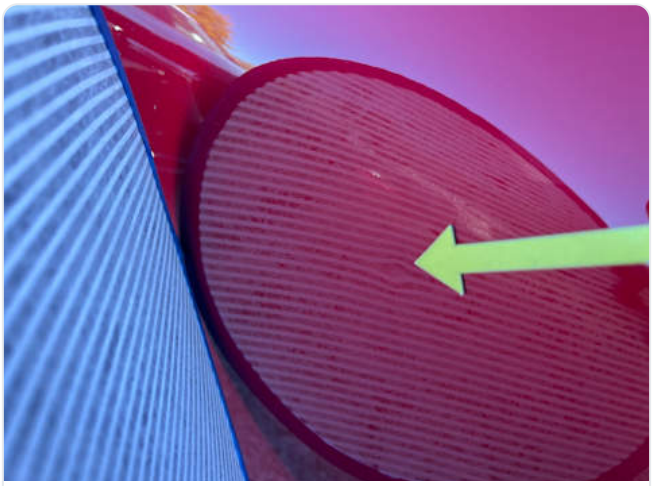
- Beifahrertür (Lackschaden, Kratzer)

- Türe hinten links (Lackschaden, Kratzer)

- Türe hinten rechts (Delle)

- Türe hinten rechts (Lackschaden, Kratzer, Verformung)

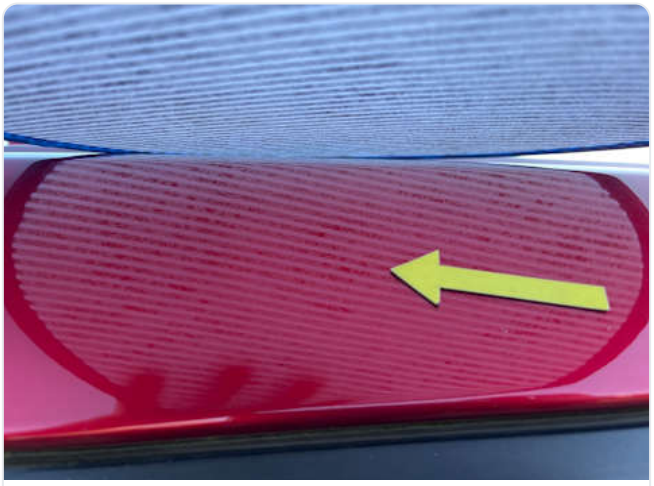
- Seitenteil hinten rechts (Kratzer)

- Seitenteil hinten rechts (Delle)

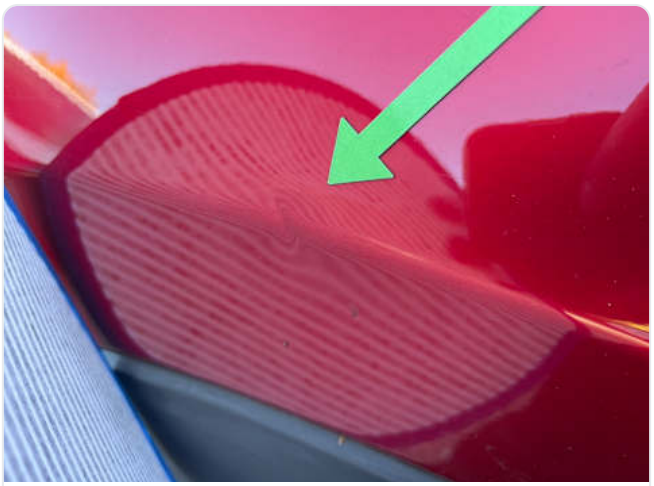
- Seitenteil hinten rechts (Delle)

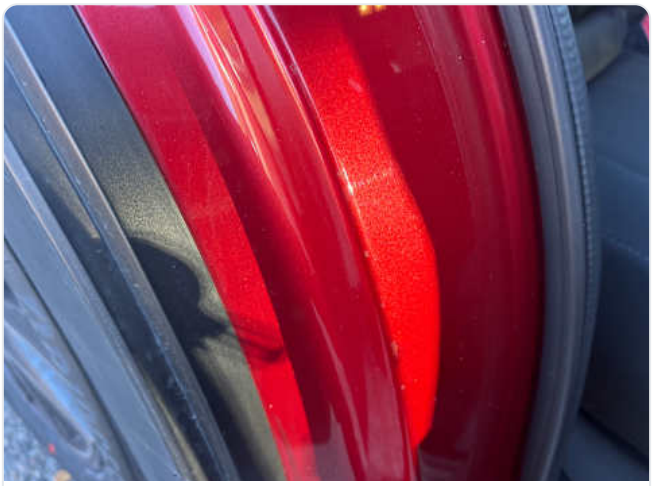
- Seitenteil hinten rechts (Delle)

- Seitenteil hinten rechts (Lackschaden, Kratzer)

- Heckklappe (Delle)

- Heckklappe (Lackschaden, Kratzer, Unsachgemäß instand gesetz)
