Automotive360
Sachverständige für Kraftfahrzeuge

BMW
3 Touring (G21N)

Leasingnehmer	Name	
	Vorsteuerabzug	Ja
Besichtigung	Datum	29.10.2026
	Besichtigung bei	
	Ort	
	Anwesende

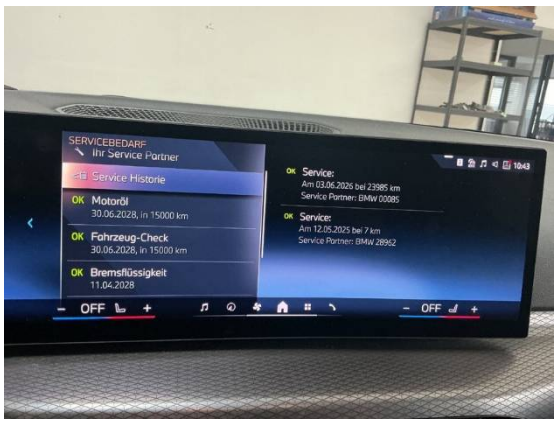
Foto 25

Servicebedarf

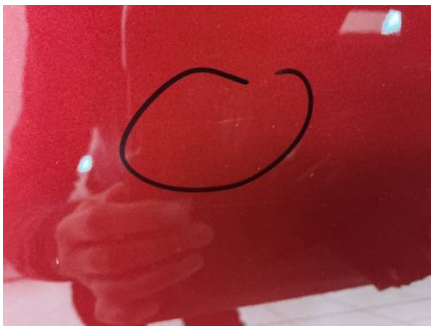
5 **Stoßstange vorne**

Art der Beschädigung: Kratzer, Art der Reparatur: Smart Repair

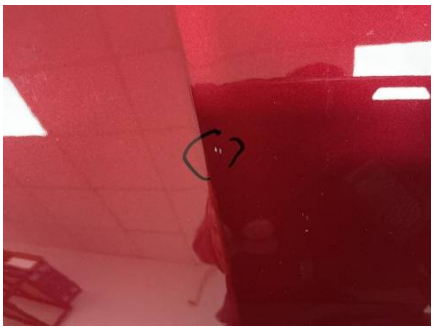
7 **Tür hinten links**

Art der Beschädigung: Steinschlag, Art der Reparatur: Gebrauchsspur
