CarOnSale

Hyundai Santa Fe 1.6 T-GDI Hybrid 158 kW 4WD Signature

Regelbesteuert (Deutschland) · Fahrzeugstandort 80*** · Fahrzeug aufgenommen am 28.10.2026

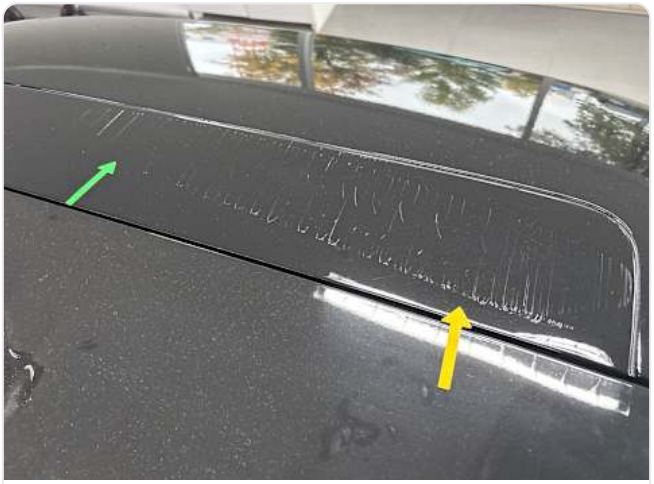
- Stoßstange hinten (Kratzer, Lackschaden)
