Hersteller / Typ: Audi A8 60 TFSI e quattro

Auftr.-Nr: nicht vorhanden
VIN: WAUZZZF85RN002502
Kilometerstand: 50.467 km
Erstzulassung: 18.10.2023
Anzahl Halter lt. Kunde: keine Angabe
Anzahl Halter lt. Zulbesch. II: keine Angabe

Händlerfahrzeugbewertung

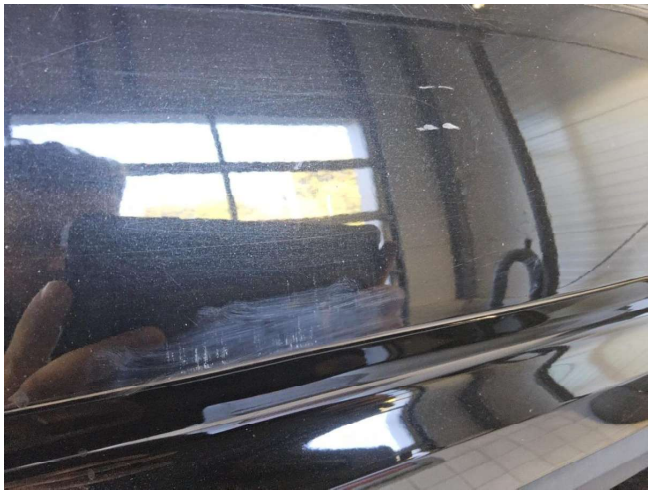
Stoßfänger hinten - Instands. und lackieren

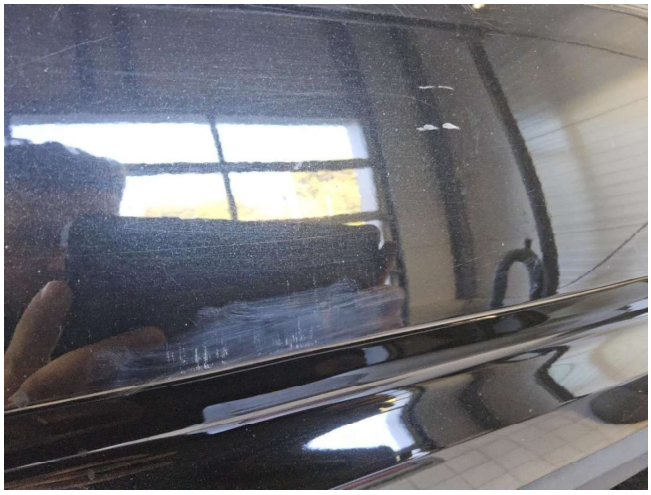
Stoßfänger hinten - Instands. und lackieren
