CarOnSale

Hyundai i30 YES!

Differenzbesteuert (§25a UStG) · Fahrzeugstandort 52*** · Fahrzeug aufgenommen am 13.11.2026

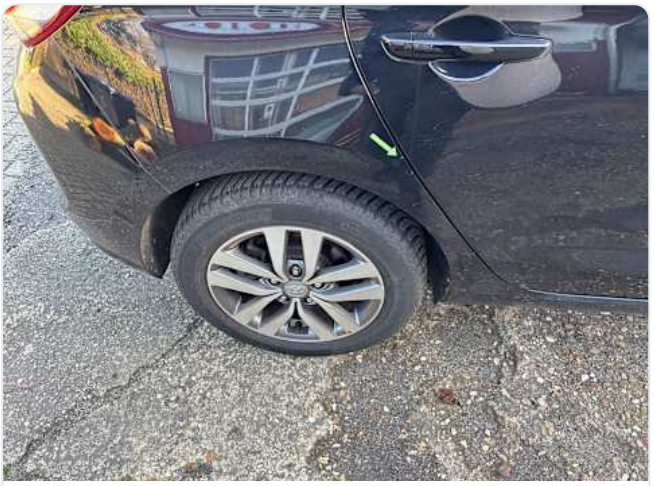
- Seitenteil hinten links (Delle)
