CarOnSale

Mercedes-Benz Vito Tourer

Differenzbesteuert (§25a UStG) · Fahrzeugstandort 21*** · Fahrzeug aufgenommen am 13.11.2026

LEISTUNG	KRAFTSTOFF	GETRIEBE-TYP	
06/2016	118.319km	163 PS	Diesel	Automatikgetriebe	2

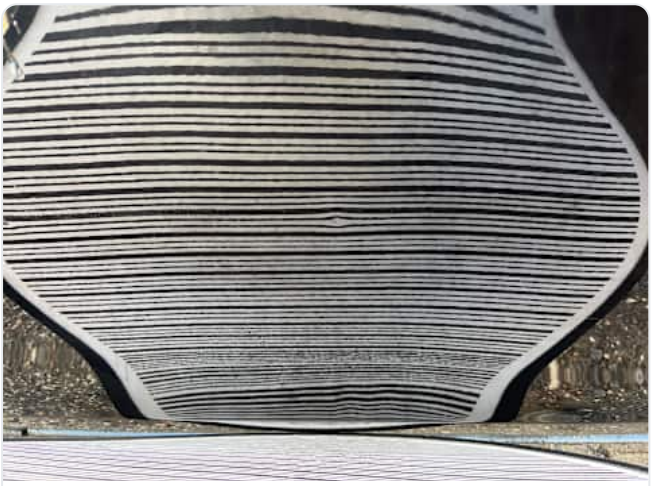
- Fahrertür (Lackschaden)

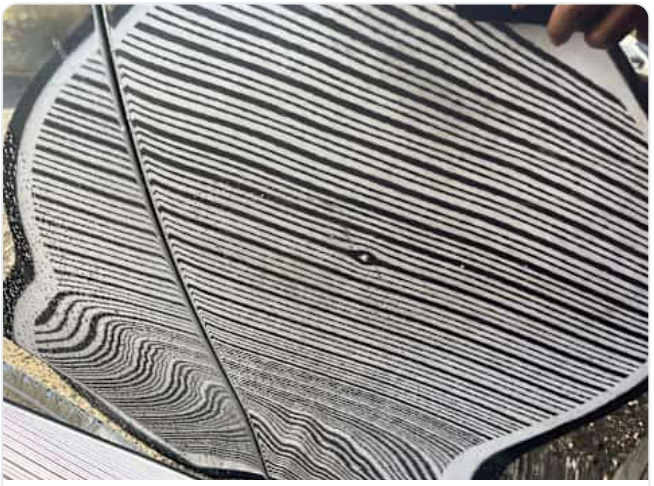
- Beifahrertür (Delle)

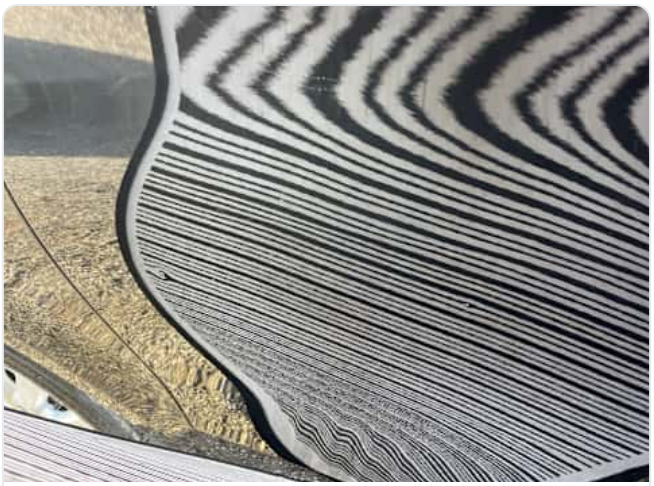
- Türe hinten rechts (Delle)

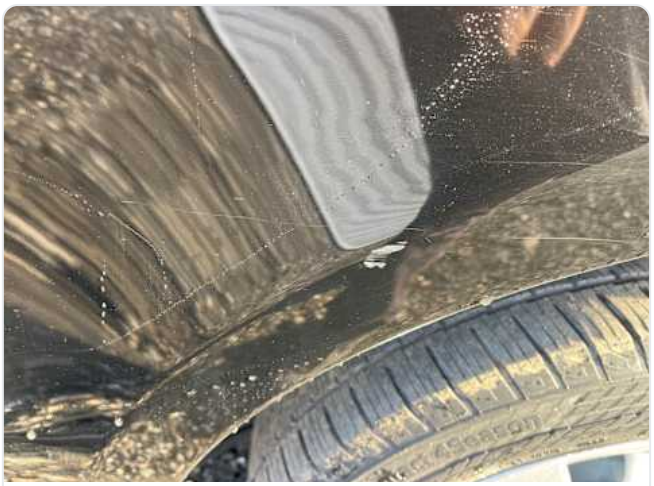
- Kotflügel vorne rechts (Delle)
