CarOnSale

Volkswagen Touran Life

Differenzbesteuert (§25a UStG) · Fahrzeugstandort 92*** · Fahrzeug aufgenommen am 11.11.2026

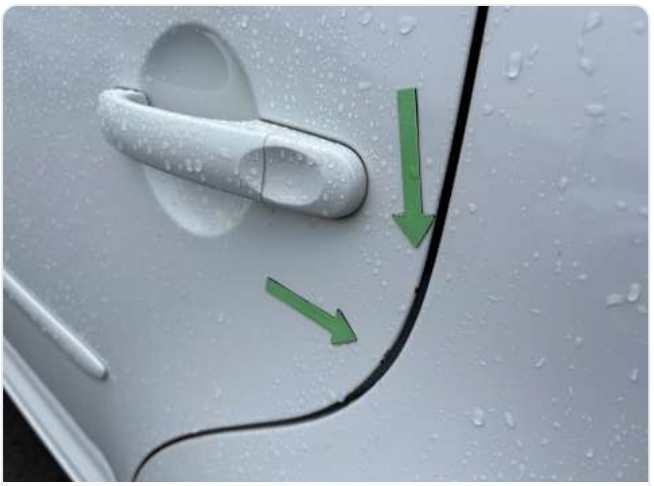
- Beifahrertür (Rost)

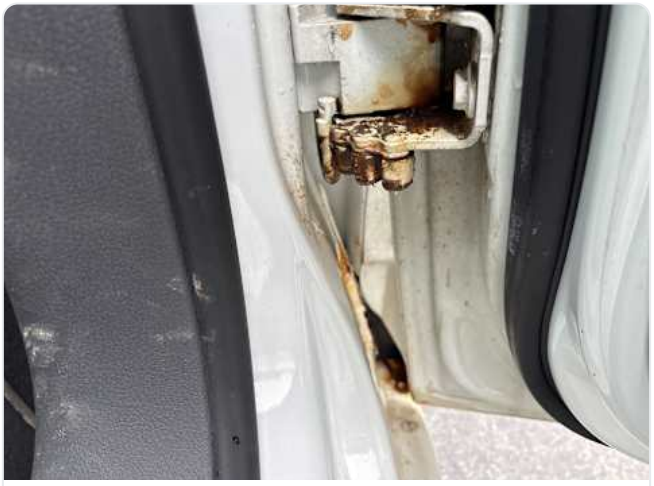
- Schweller links (Rost)
