Zustandsbericht

BMW 5 Touring 540 d xDrive M Sport

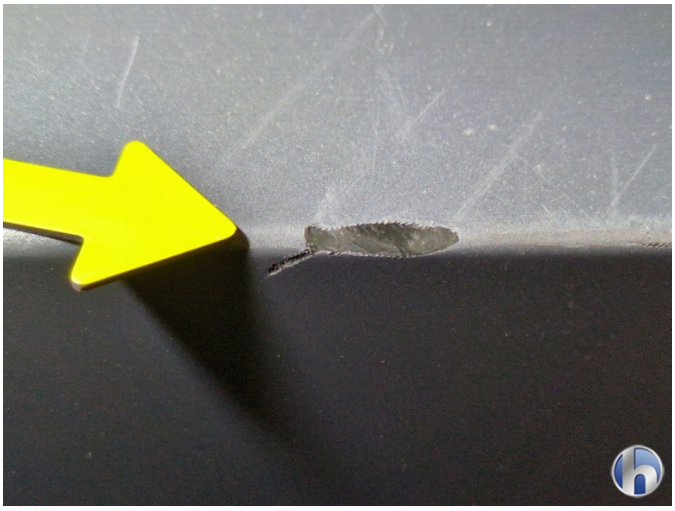
Bauteil	Schaden
1.	Stoßfänger Hinten	Abschürfung
2.	Frontgrill Oben	Gebrauchsspuren
3.	Stoßfänger Vorne	Abschürfung
4.	Motorhaube	Steinschlag
5.	Windschutzscheibe	Gebrauchsspuren

Abschürfung
