Maxus

VIN: LSH14J7C0PA096926

Bewertungsdetails

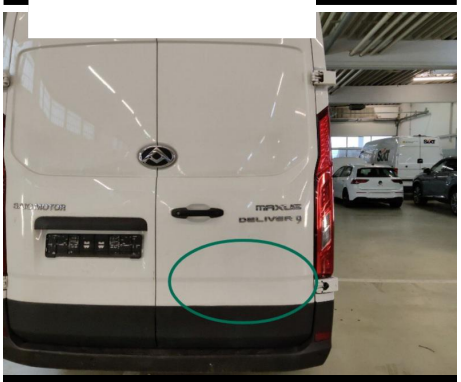
#	Element	Defekt	Korrektur
001	Ladekantenschutz / Hinten	Gebrochen	Ersetzen

Ladekantenschutz / Hinten / Gebrochen

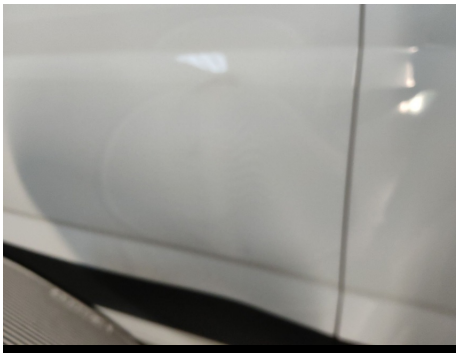
003	Heckklappe / Kofferraumtür / Hinten Rechts	Delle	Reparieren

Heckklappe / Kofferraumtür / Hinten Rechts / Delle
