CAR ON SALE

COS Check

Audi A8

EZ 03/2003 | Limousine | Benzin | Automatikgetriebe | 287.914km
Besteuerung: Differenzbesteuert (§25a UStG)
Fahrzeugstandort: 12*
Fahrzeug aufgenommen am: 04.09.2026

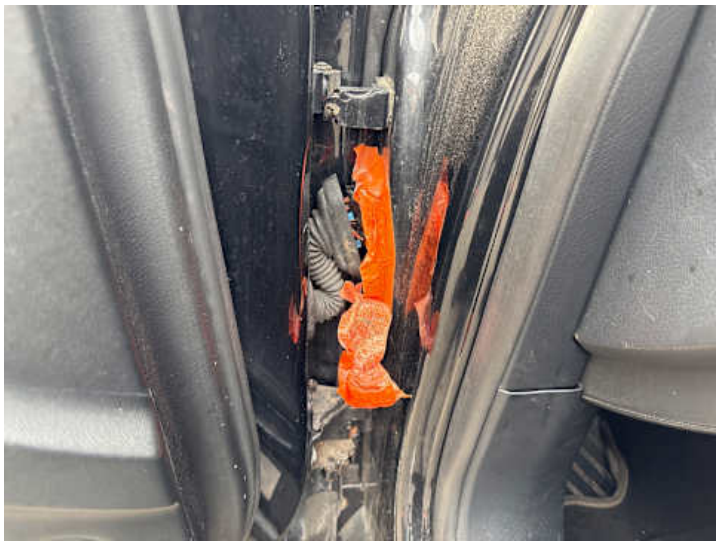
Innenraum (Diverse Schäden, Verschmutzung, Verschleiß)
