CarOnSale

# Mitsubishi Outlander Diamant Edition 4WD

Differenzbesteuert (§25a UStG) · Fahrzeugstandort 29*** · Fahrzeug aufgenommen am 05.11.2026

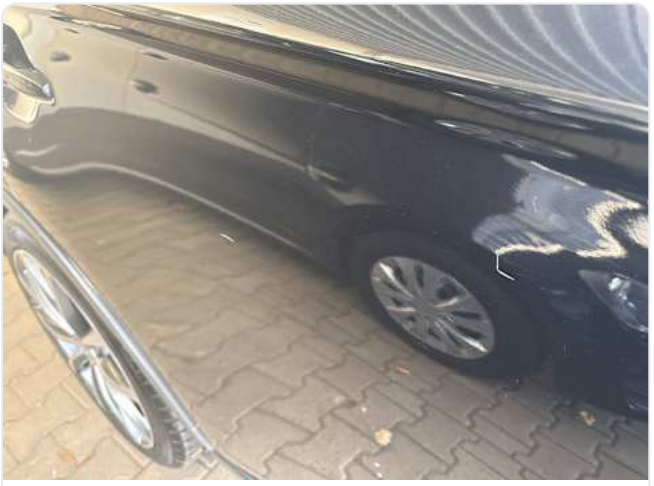
- Beifahrertür (Kratzer, Delle)

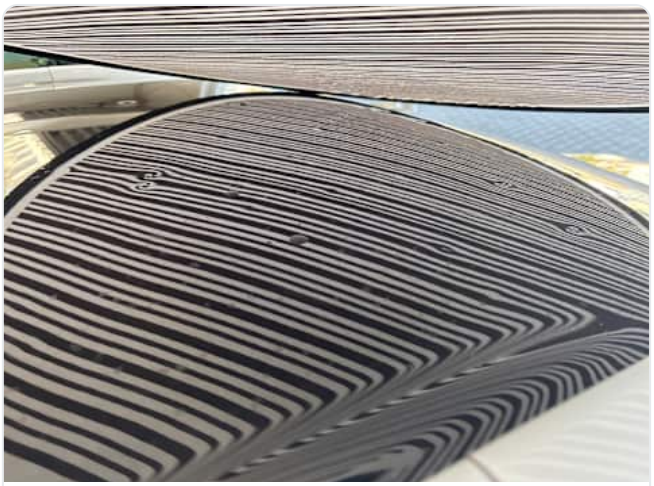
- Dach (Delle)

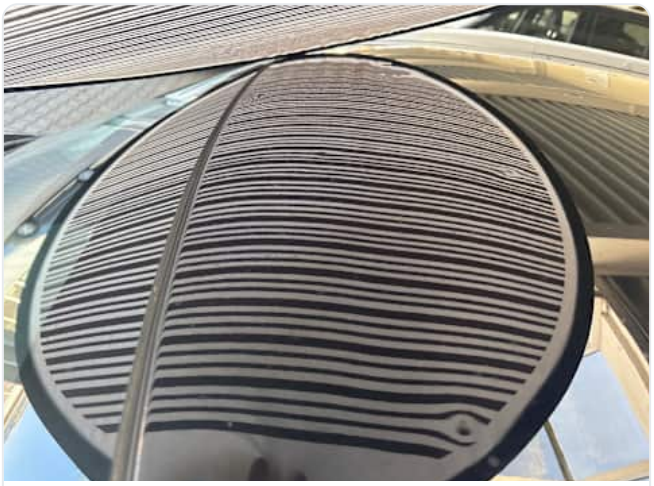
- Dach (Delle)

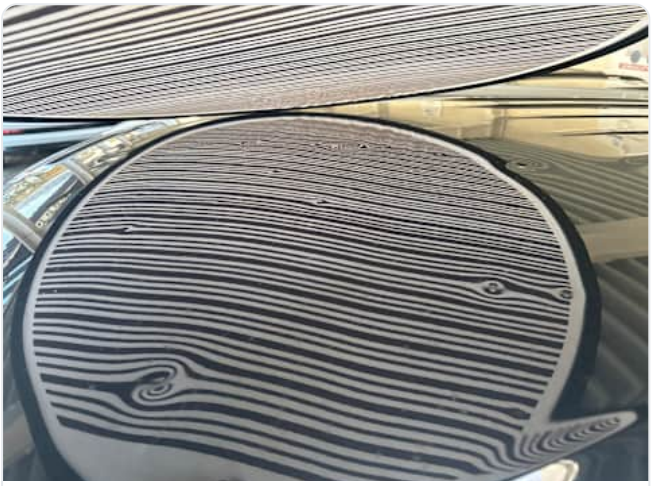
- Dach (Delle)

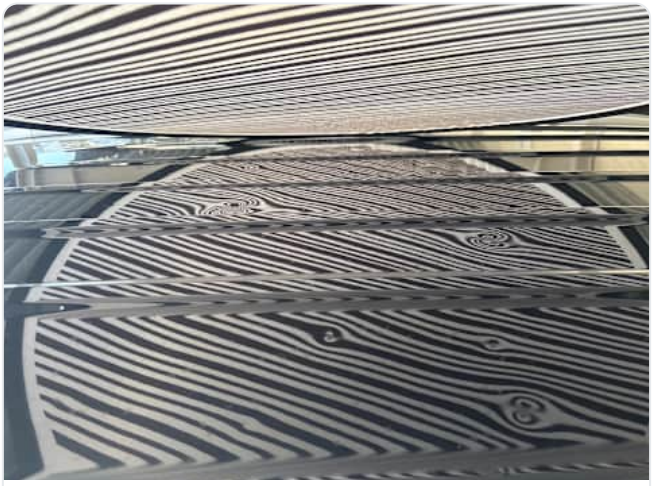
- Dach (Delle)

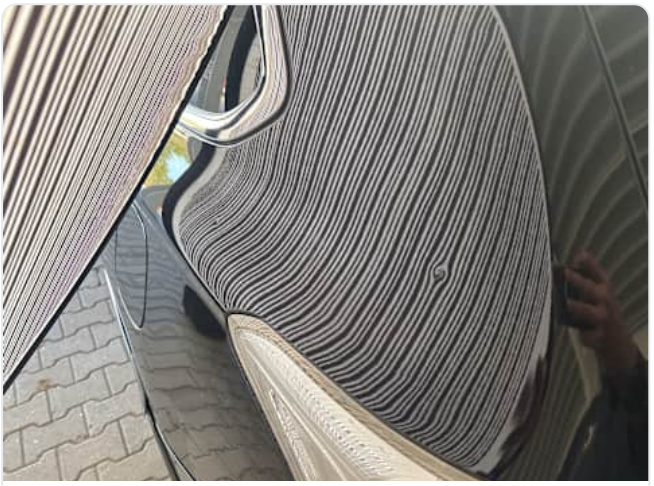
- Kotflügel vorne links (Delle)

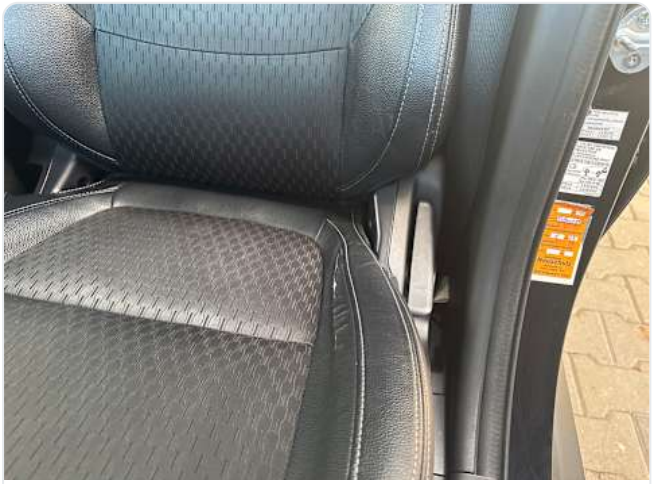
- Innenraum (Verschleiß, Ohne Funktion)
