CarOnSale

Hyundai i20 Classic

Differenzbesteuert (§25a UStG) · Fahrzeugstandort 74*** · Fahrzeug aufgenommen am 10.11.2026

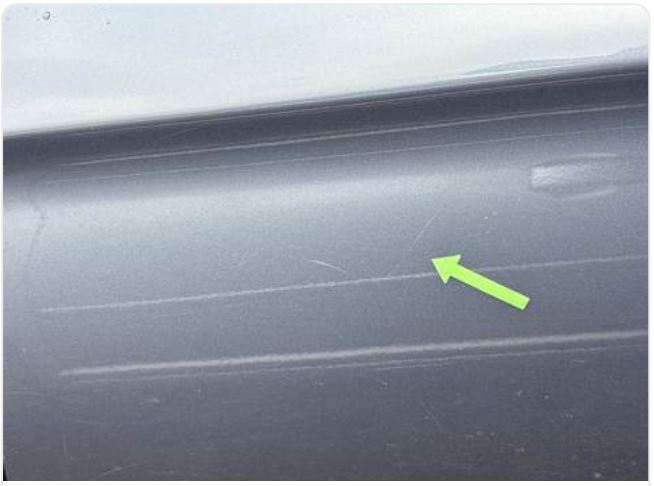
- Fahrertür (Kratzer, Lackschaden)
