Gutachten

Betreff	Minderwertgutachten
Besichtigungsdatum / Ort	
Fahrzeughalter	
Amtliches Kennzeichen	
Fahrzeug-Identnummer	WVGZZZ1T0SW016396

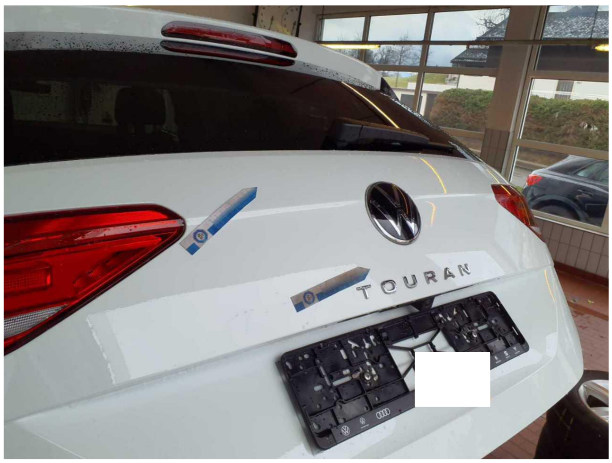
Nr.	Bauteilgruppe	Beschreibung	Rep.Kosten	Minderwert
1	Fahrerhaus	Dämmmatte - Marderschaden - erneuern		
2	Heckklappe/-tür	Heckklappe - Delle(n) - sanft instandsetzen

Beschädigung 1: Fahrerhaus: Dämmmatte - Marderschaden - erneuern

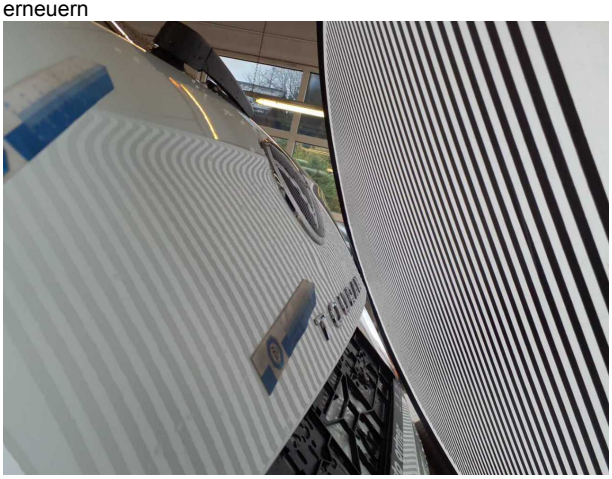
Beschädigung 2: Heckklappe/-tür: Heckklappe - Delle(n) - sanft instandsetzen

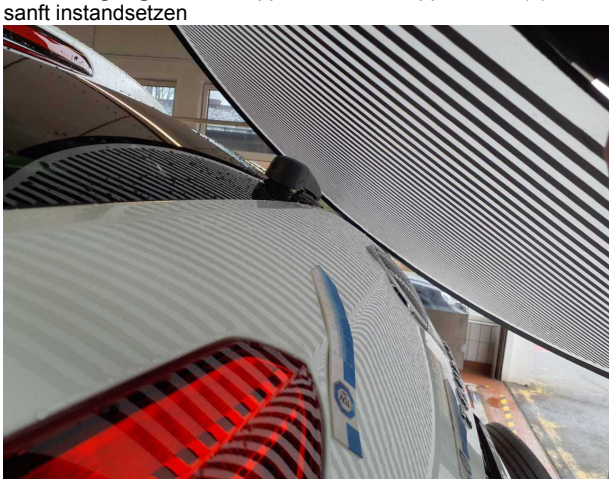
Beschädigung 2: Heckklappe/-tür: Heckklappe - Delle(n) - sanft instandsetzen
