CarOnSale

Opel Astra Active Start/Stop

Differenzbesteuert (§25a UStG) · Fahrzeugstandort 27*** · Fahrzeug aufgenommen am 29.10.2026

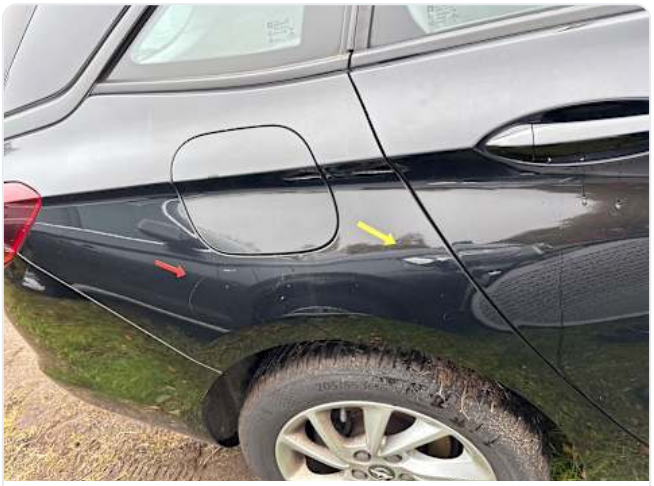
- Seitenteil hinten links (Kratzer)
