# Renault Trafic

Regelbesteuert (Deutschland) · Fahrzeugstandort 32*** · Fahrzeug aufgenommen am 09.11.2026

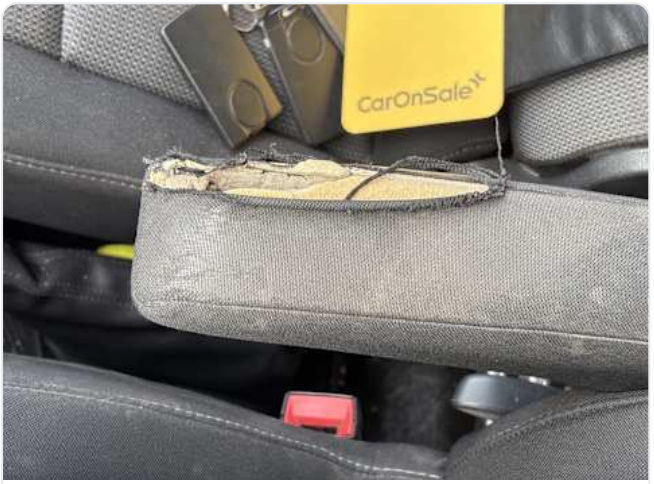
- Innenraum (Diverse Schäden)
