# Mercedes-Benz 250/300 d EXCLUSIVE EDITION 4MATIC lang

Regelbesteuert (Deutschland) · Fahrzeugstandort 82*** · Fahrzeug aufgenommen am 23.10.2026

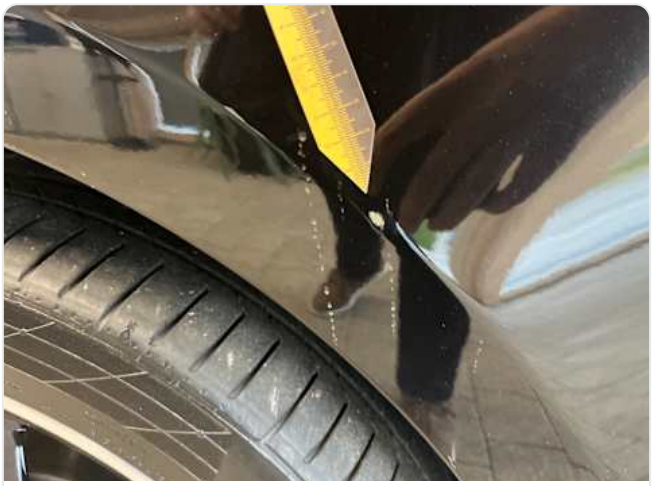
- Stoßstange hinten (Kratzer, Lackschaden)
