CarOnSale

Audi A3

Differenzbesteuert (§25a UStG) · Fahrzeugstandort 94*** · Fahrzeug aufgenommen am 09.11.2026

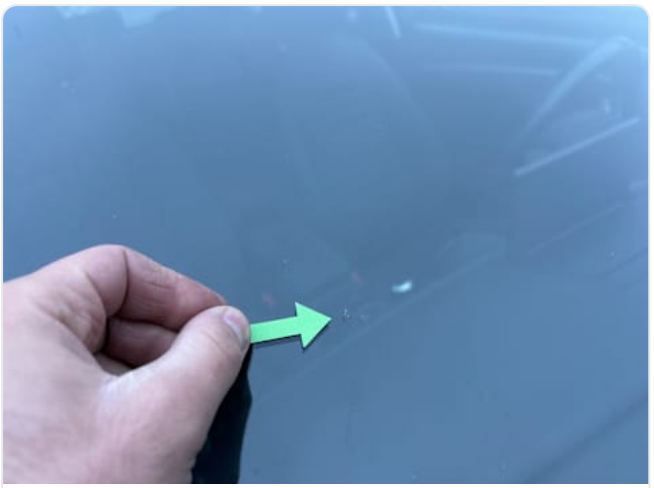
- Windschutzscheibe (Steinschlag)

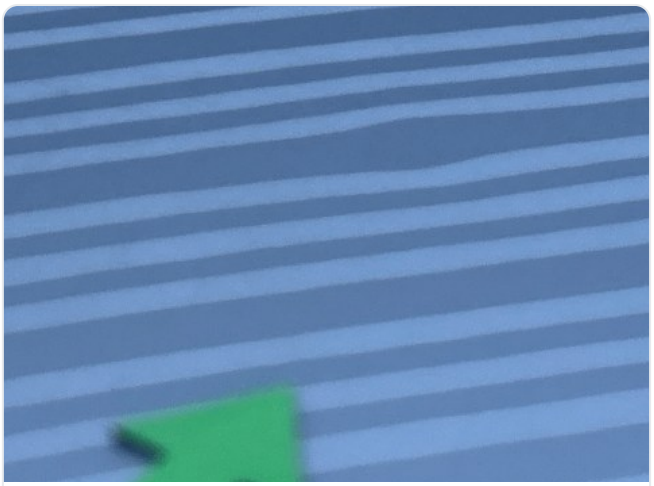
- Rad (Anderer Schaden): Lackschaden

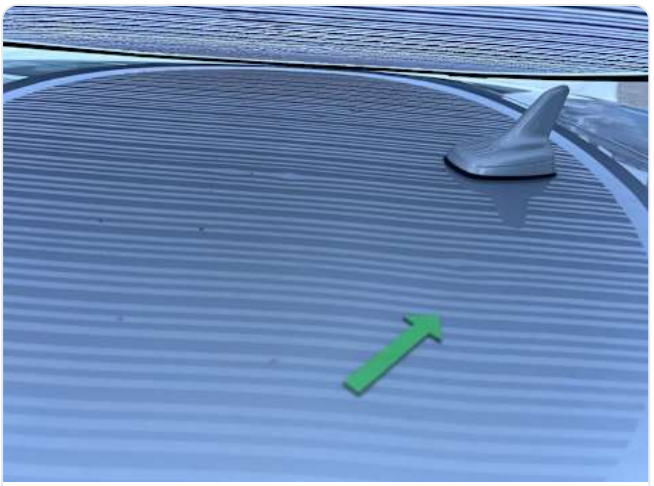
- Dach (Delle)

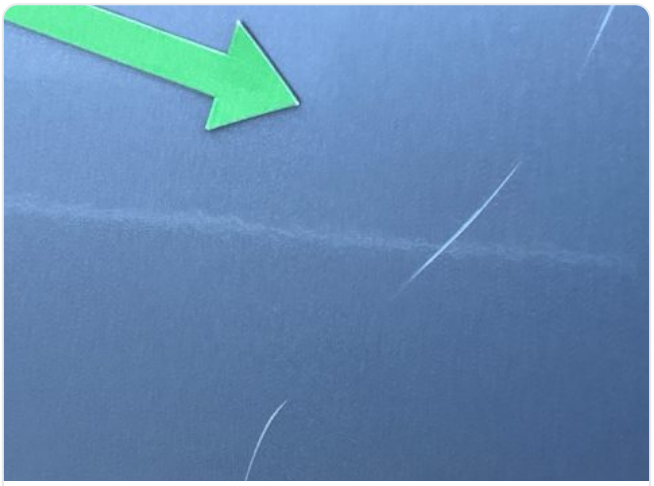
- Seitenteil hinten links (Rost)
