CarOnSale

# BMW 218i Active Tourer

Differenzbesteuert (§25a UStG) · Fahrzeugstandort 33*** · Fahrzeug aufgenommen am 20.10.2026

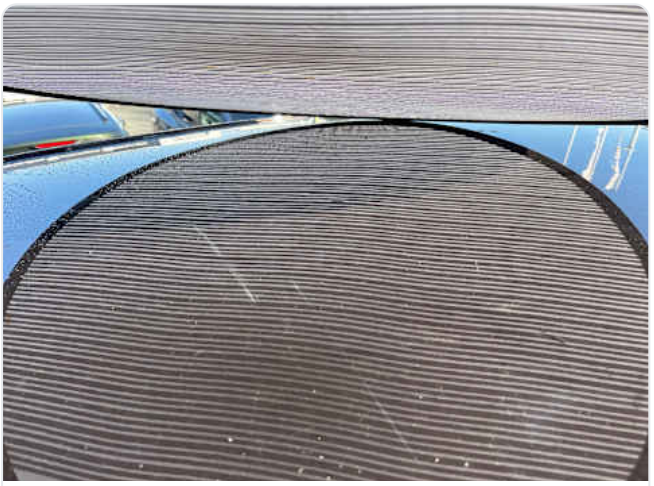
- Beifahrertür (Kratzer)
