CarOnSale

Skoda Fabia Style

Differenzbesteuert (§25a UStG) · Fahrzeugstandort 40*** · Fahrzeug aufgenommen am 13.11.2026

09/2018	93.419km	LEISTUNG 110 PS	KRAFTSTOFF Benzin	GETRIEBE-TYP Automatikgetriebe	3

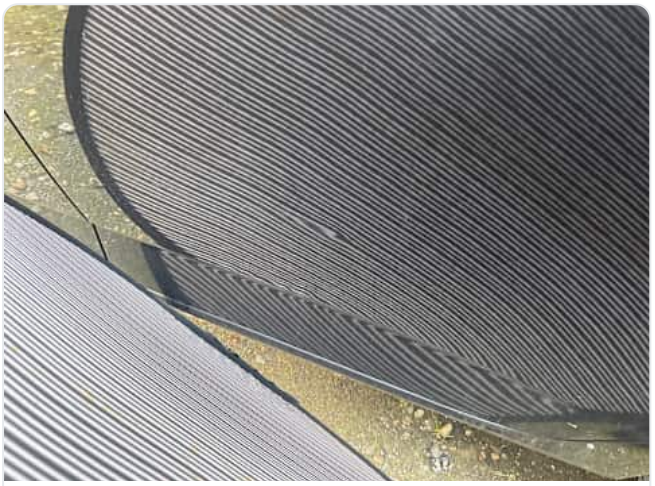
- Türe hinten links (Kratzer)
